**REEF MAT**

リーフマット

高耐久性築堤マット工業会

# 防波堤（港内側）転倒防止、リーフマット敷設案

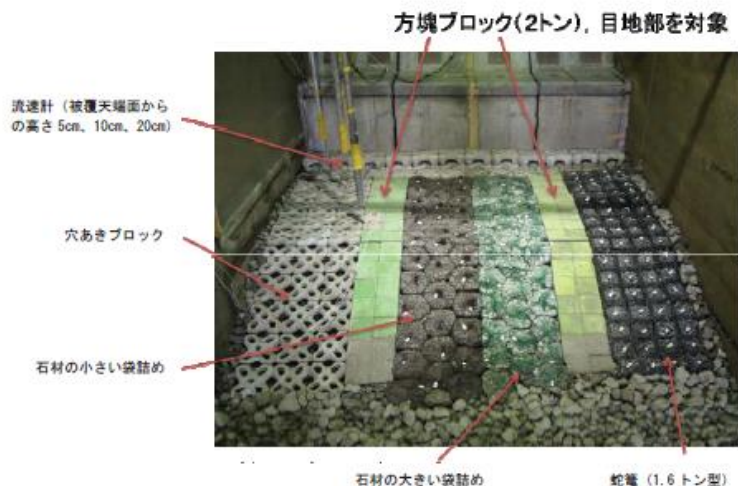
図Ⅲ－4.2 実験断面及び実験方法

計算格子を 5 cm に区切り、水理模型実験水路と同じ大きさにして数値計算を行った。水路幅も水理模型実験水路と同じ長さとし、目地については 50% の空隙率を有する格子として与えた。基礎マウンドには空隙率を与え、被覆材の部分は不透過にした。ただし、法面については流れを透過させるために、透過性構造物とした。

直立部模型は、「本参考資料Ⅲ－3 3. 1. 1 (1) b) 防波堤 A の水理模型実験」と同様とした。初期水位を 2.36 m として、水位差を模型実験と同程度となるように調整した。

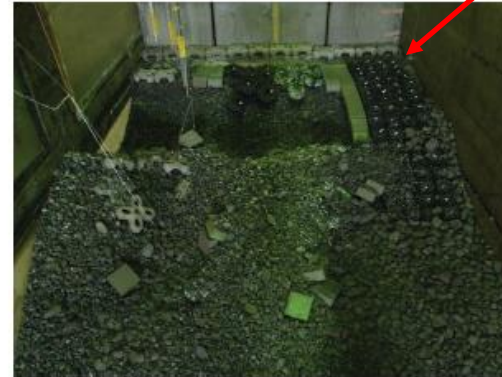
図Ⅲ－4.8 流速の時系列と実験後の被覆工の様子（上図において、赤線がV7における水平流速）

リーフマットは残っています。

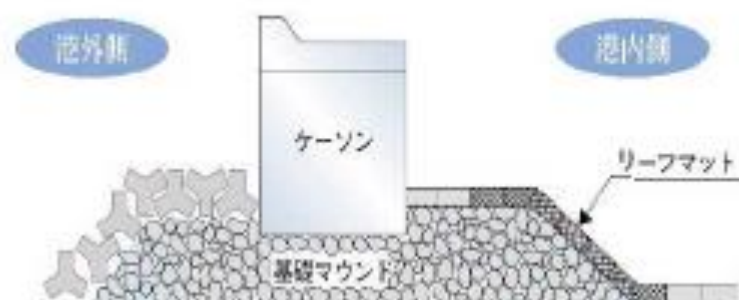
図Ⅴ－2.33 高耐久性築堤マットによる腹付工概念図

防波堤の港内側の腹付工に、かごマットを施すことにより、腹付工の越流洗掘を抑制し、構造の安定に重大な影響を及ぼすのを可能な限り遅らせることができると考えられる技術。

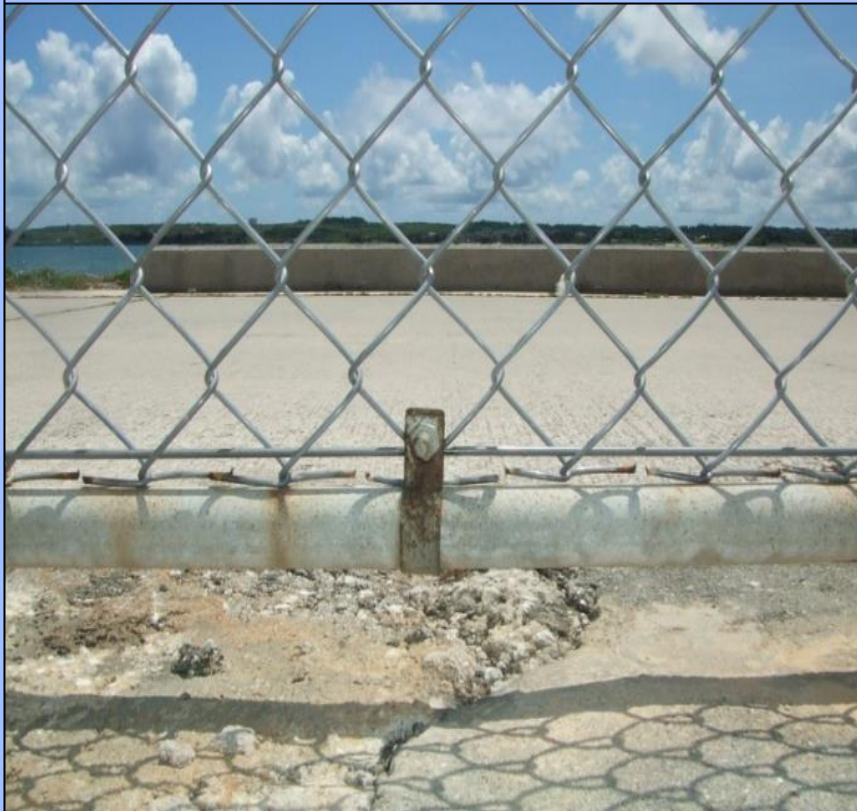
IR被覆鉄線の金網下部写真

7種めっき施工後7年で保安柵の機能に支障を来したため、特殊ポリエチレン樹脂被覆に取替となる。  
左は7年後の特殊ポリエチレン樹脂被覆区間であるが切断端部以外の錆は発生していません。  
土木学会 平成27年度全国大会で防食性の論文発表を行いました。

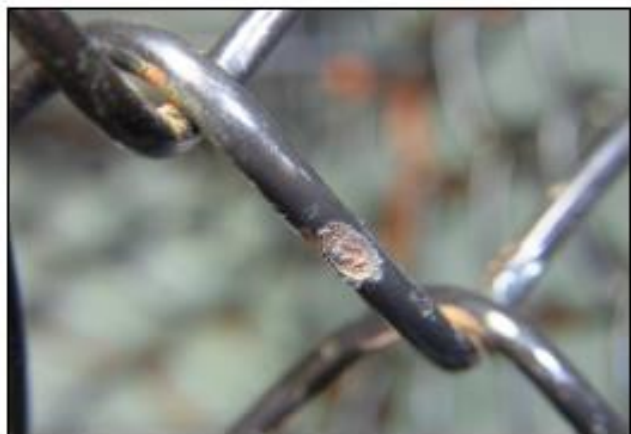
写真－1 塩水噴霧試験状況

ケーソンに想定したコンクリート製ブロックが破壊するまで水理実験を行ったため、リーフマット本体にも被覆材などに損傷が発生した。その損傷箇所での塩水噴霧試験を実施したが、ケーソンが破壊した時に接触し、部分的に被覆材が剥がれたが、完全接着しているため錆の進行は無く、50年に想定する12,000時間の塩水噴霧試験を実施したが、錆の大きな変化は見受けられなかった。

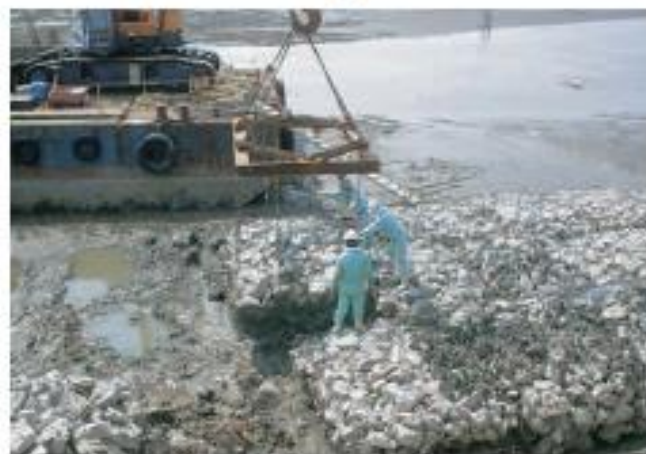
③ 据付け（吊り施工）

設置する捨石面とのなじみが良く、荒均し(±50cm)による施工が可能です。<sup>(2)</sup>
