# 水中点検フLOATロボットのご紹介

**朝日航洋株式会社**

2018年11月

## 水中点検フオートロボット（NETIS登録番号：KT-180072-A）

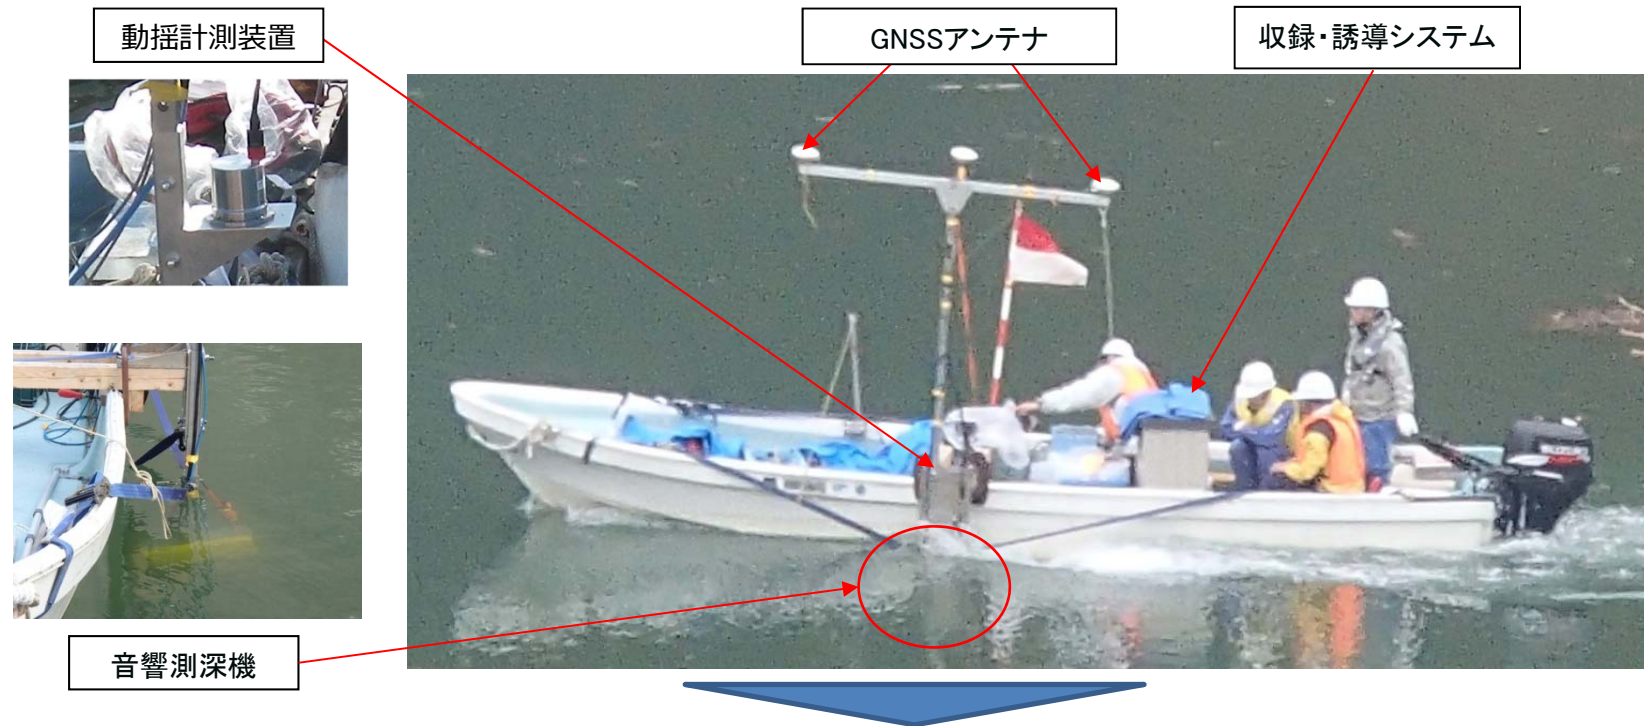
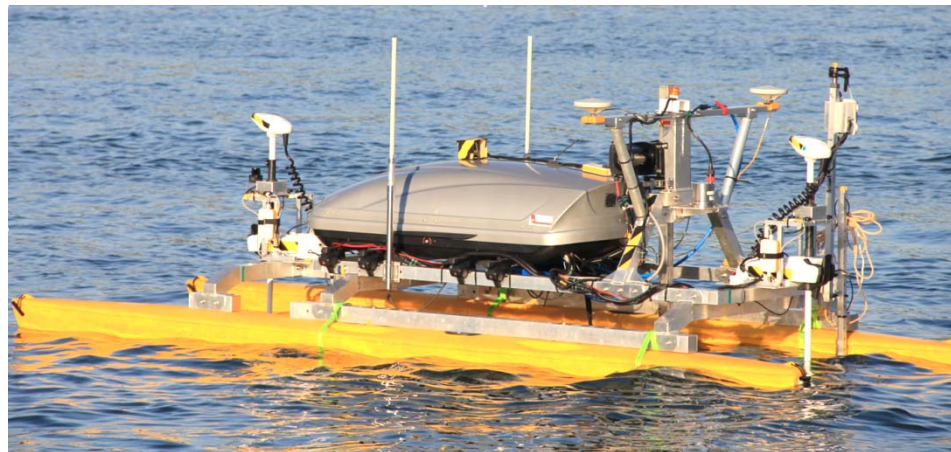
# 有人スワス測深との比較

水中心検フロートロボット(パッケージ)

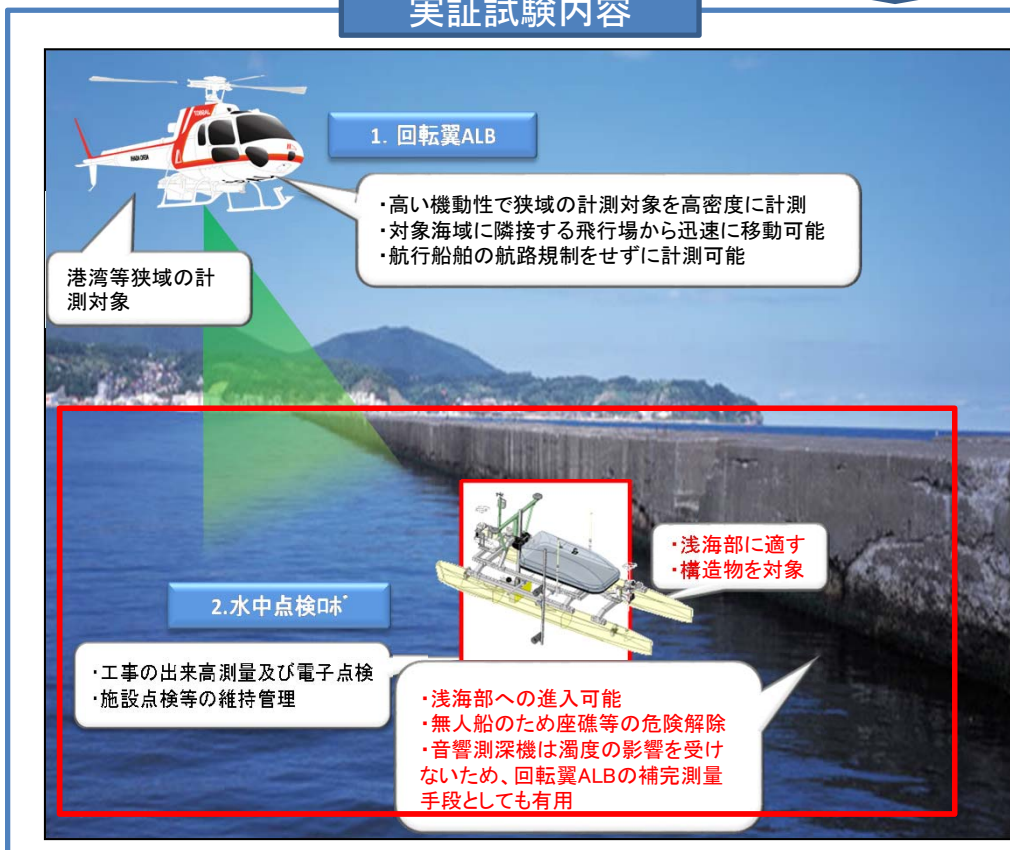
### 実証試験内容

- A) 回転翼に搭載された航空レーザ測深機(ALB;ライカ社キロプロテラⅡ)の実証と精度検証
- B) 遠隔操作可能な水中心検ロボットシステム(以下、水中心検ロボ)に搭載したスワス測深機(R2ソニック社 ソニック2024)の測深精度の検証
- C) 公募課題に対する適用性、運用性、経済性の考察の実施

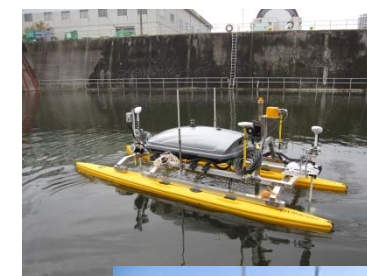
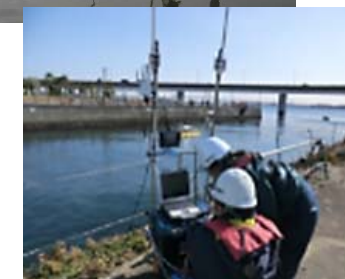
| デバイス | (i) | (ii) | 課題/考察 | 点検・調査対象 | 実現性 | 今後の取組み |
|---|---|---|---|---|---|---|
| ロボット運動性能 | ○ | ○ | (ii)の着水・陸揚において、波の影響により作業が長時間化。<br>(ii)の護岸撮影において、壁に打ち付けられ機器が破損する危険性あり。 | | | ■着水陸揚の簡便化、耐波性の向上<br>■機体の小型化、自動航行、の検討 |

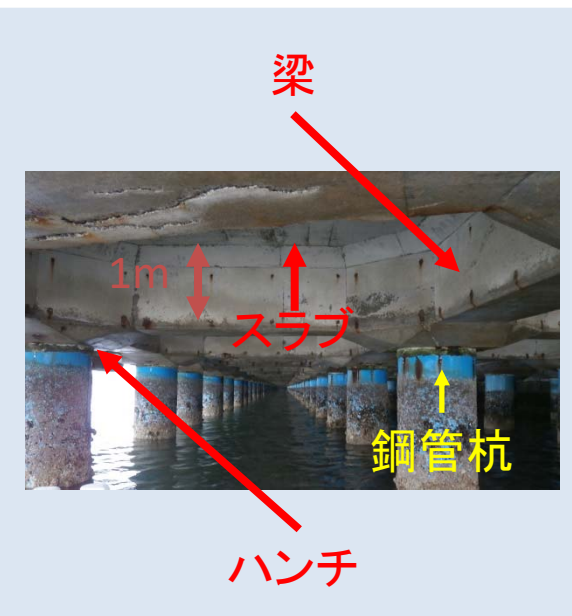
GNSS衛星の電波を受信できない。⇒プロポによる円滑な遠隔操作が必要である。  
光源が減衰する。⇒判読可能な画像を取得する必要がある。  
スラブと梁の比高は約1.0mある。⇒隠蔽部に対する対策が必要である。

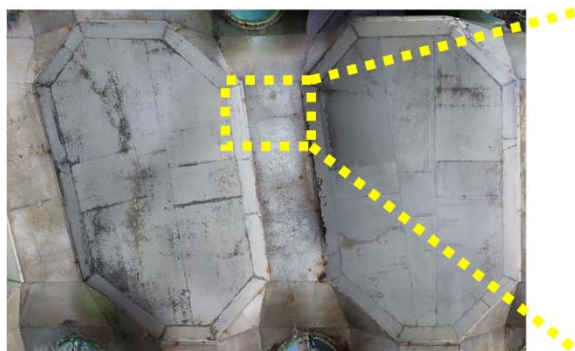
## 画像損傷箇所 の測定 【モザイクオルソ】

地上画素寸法1mmのモザイク画像  
より画像損傷箇所の測定を実施した。

結果、1mm程度のひび割れを測定  
することができた。

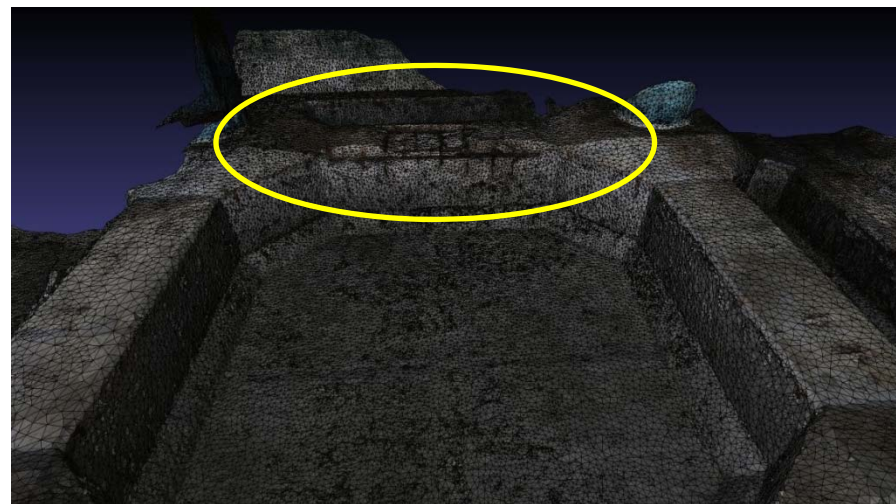
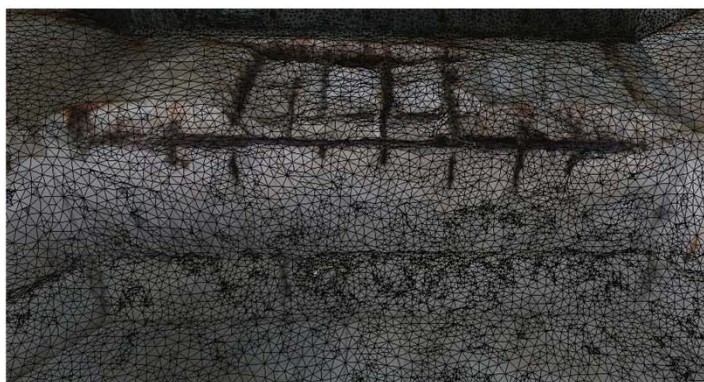
## 画像損傷箇所 の測定 【三次元モデル】

三次元モデルより剥離箇所の測定を実施した。  
結果、 $0.96\text{m} \times 0.55\text{m} \times 0.06\text{m}$ の剥離を測定できた。  
また、コンクリートが剥離された箇所において鉄筋の錆や錆汁についても容易に判読できた。

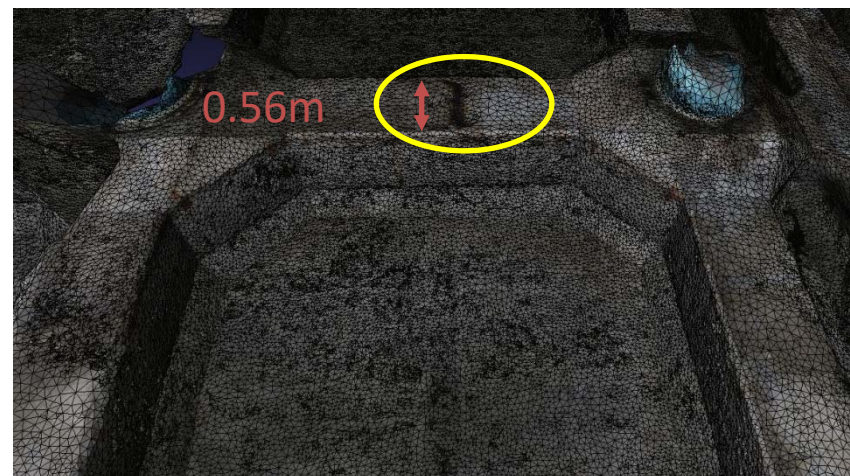
## 画像損傷箇所 の測定 【三次元モデル】

三次元モデルの中で一番小さい剥離箇所の測定を試みた。  
結果、 $0.19\text{m} \times 0.56\text{m} \times 0.03\text{m}$ の剥離を測定できた。  
さらに、モザイク画像では確認できない梁側面の $5\text{mm}$ 以下のひび割れも測定することができた。
