# 「曲がり削孔工法」

# 1. 開発の主旨

## 2. 開発工法の概要

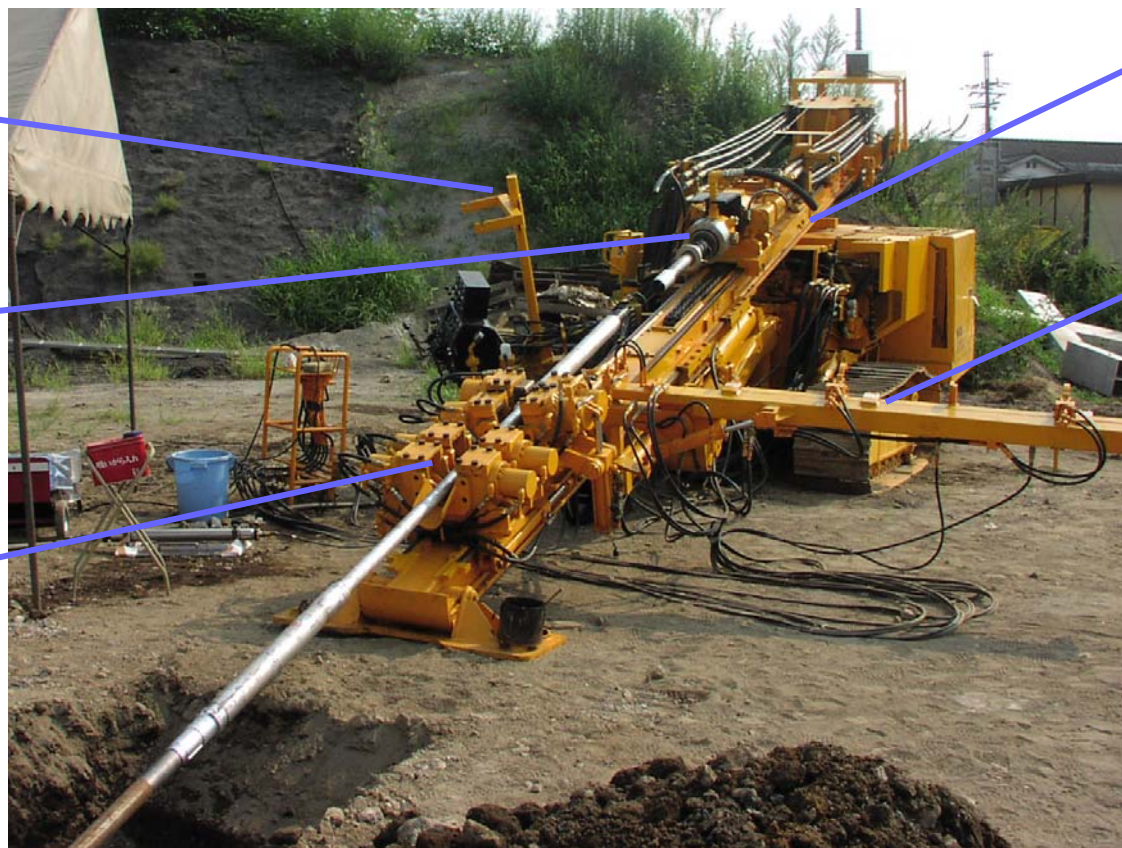
## ■削孔機

日本製のクローラドリル(MCD10)を改造  
曲がり削孔専用機

削孔管理装置  
取付け台

通信用  
スリッリング

二重管着脱用  
チャッキング  
ブロック

専用リーダ

ロッド  
シフター

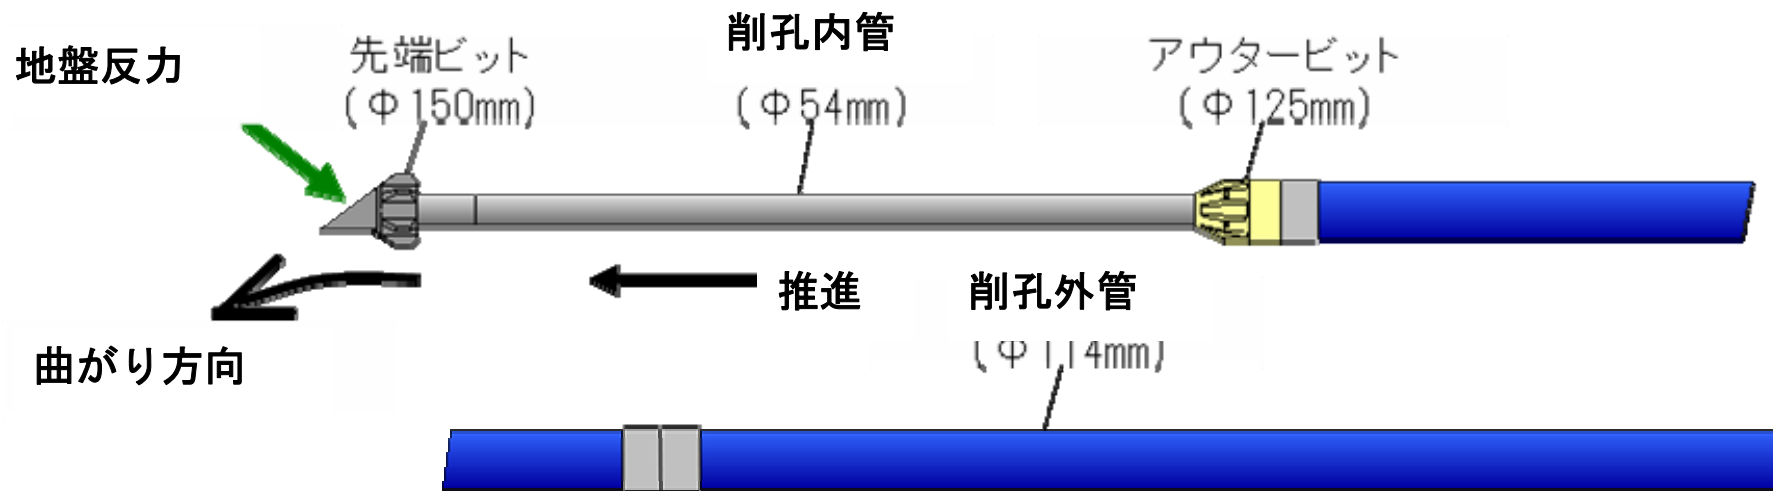
## ■二重管削孔ロッド

直線部削孔：削孔ロッドを回転しながら押し込む  
曲線部削孔：削孔ロッドを回転させずに押し込む  
削孔到達点：地中で先端ビットを切り離す（ロストビット）

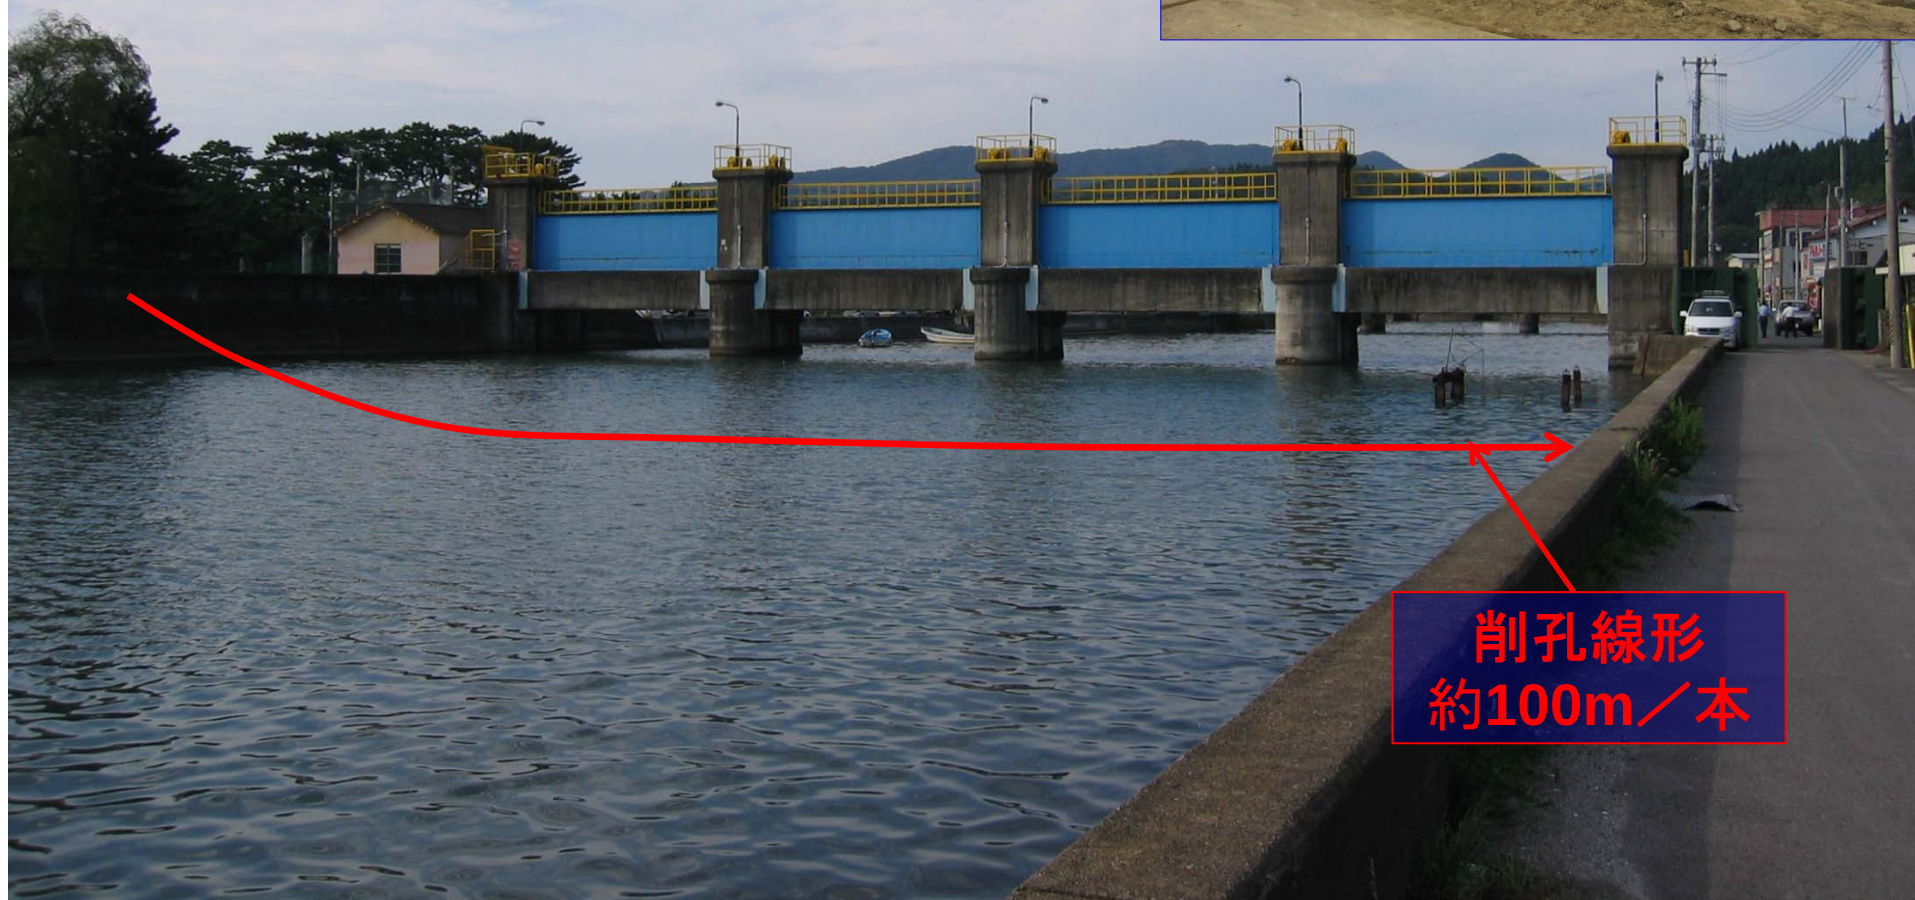
## ■八幡川防潮水門液状化対策工事

- ・削孔本数: 24本
- ・削孔延長: 2,316m
- ・改良土量: 3,956m<sup>3</sup>

削孔線形  
約100m／本

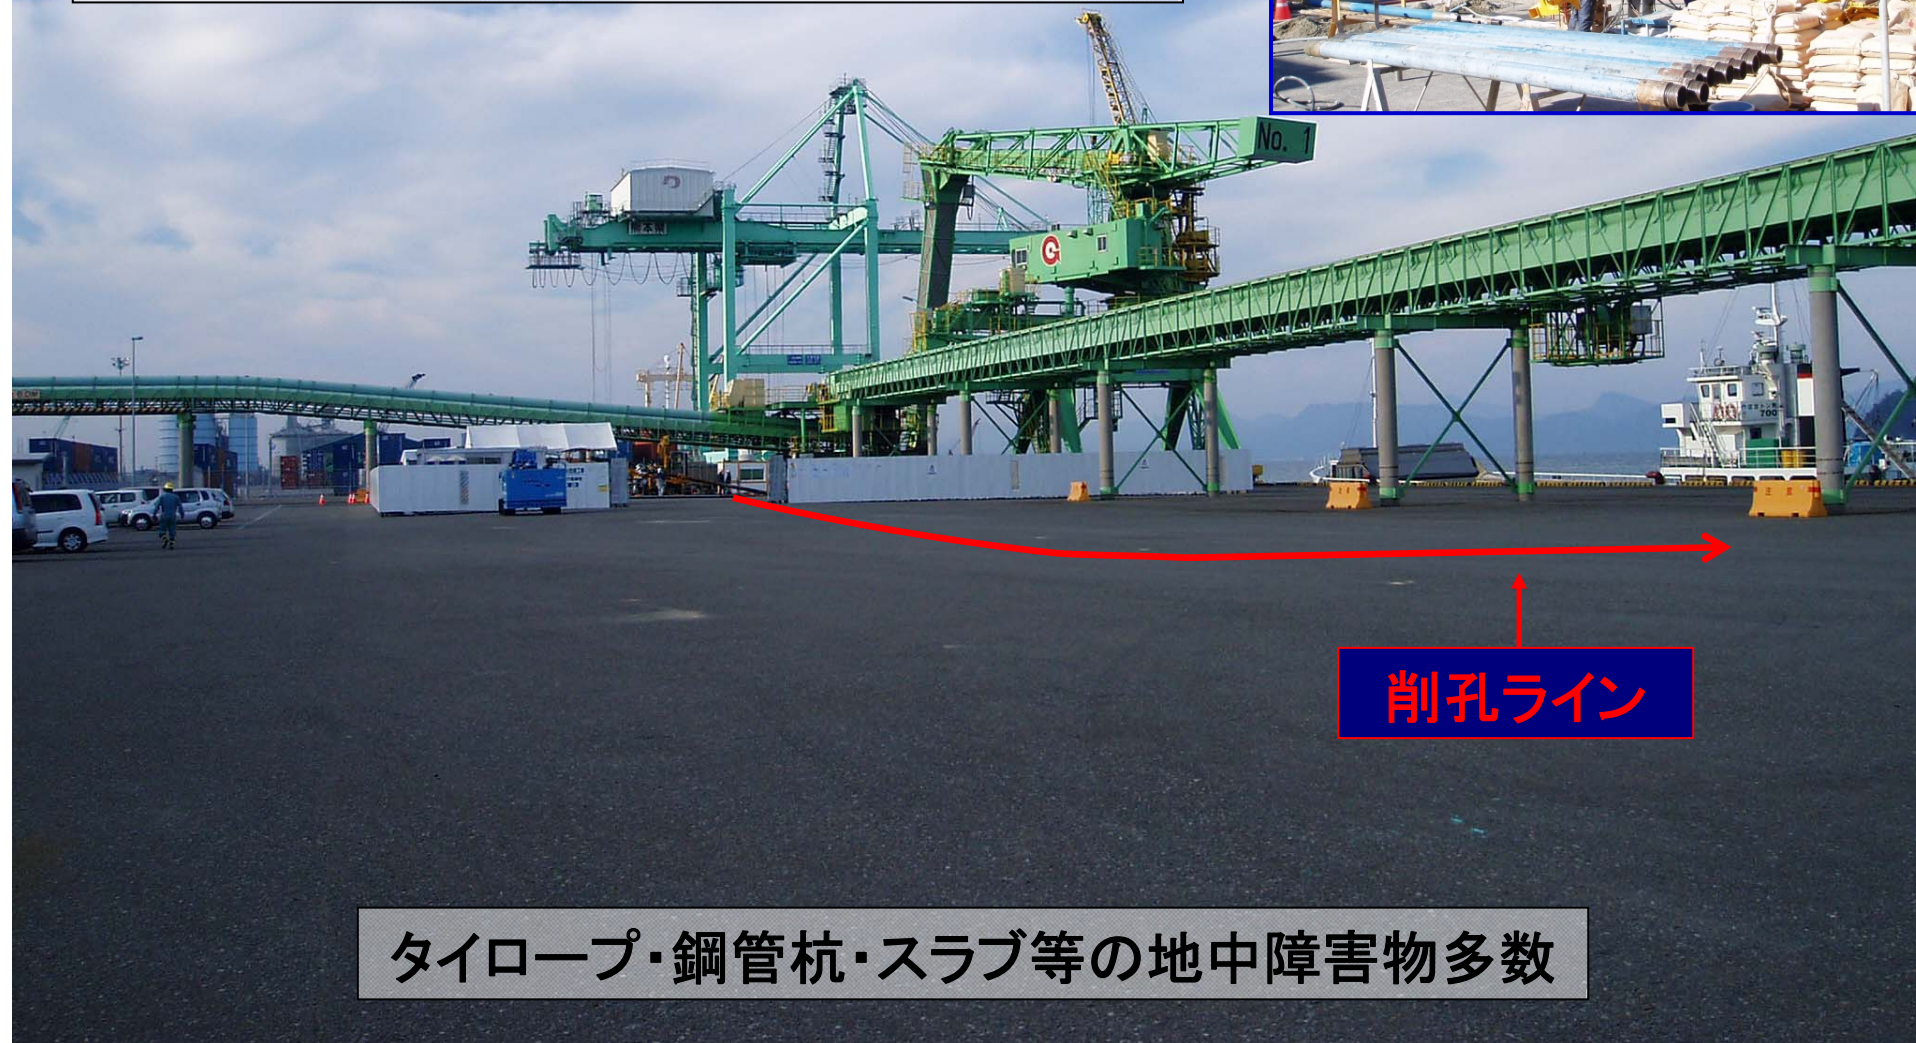
## ■八代港岸壁（-14m）改良工事

- ・削孔本数: 20本
- ・削孔延長: 602m
- ・改良土量: 900m<sup>3</sup>

タイロープ・鋼管杭・スラブ等の地中障害物多数
