# 地下空洞、空間の充填技術 (ジュウテンバッグ工法)

真に信頼できる  
埋戻し・裏込め工法を目指して

流動化処理工法研究機構 中部支部

令和3年2月18日  
第23回民間技術交流会

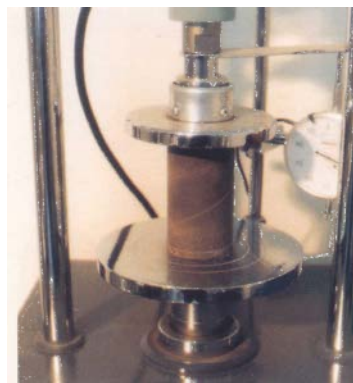
### ③一軸圧縮試験

(標準200kN/m<sup>2</sup>以上 任意に設定可能)

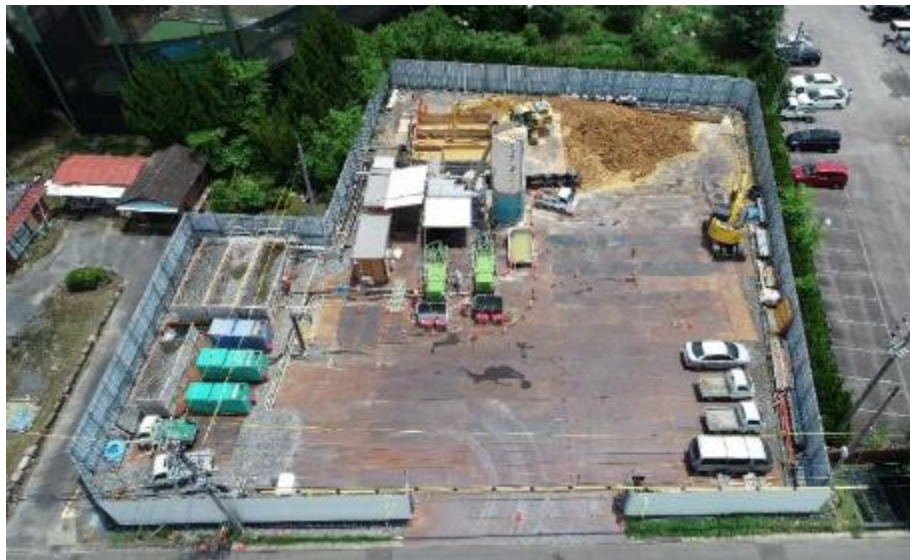
現場設置型プラント

1. 設置場所を任意に設定
2. 規模に合わせたプラント計画が可能
3. 現場発生土の再利用が可能

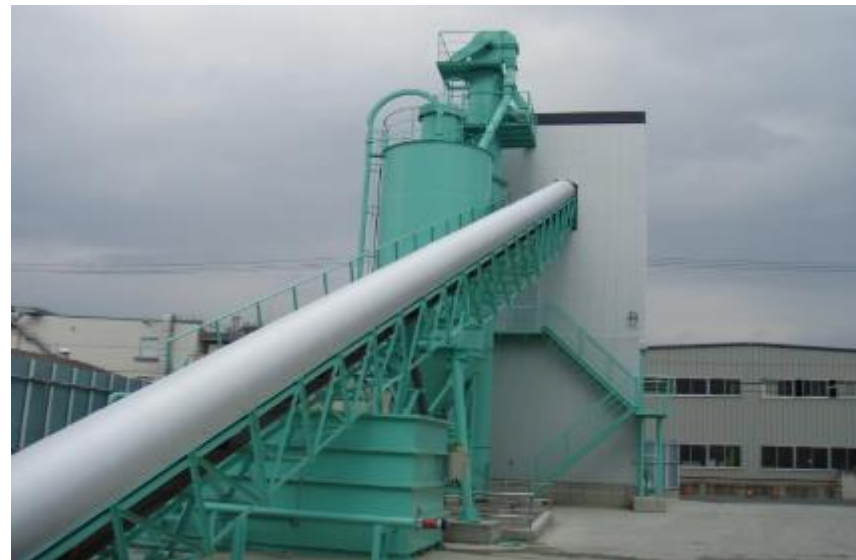
定置式プラント

1. 流動化処理土の大量出荷が可能
2. 小規模埋め戻しに対応可能
3. 施工時期が点在する場合に有利

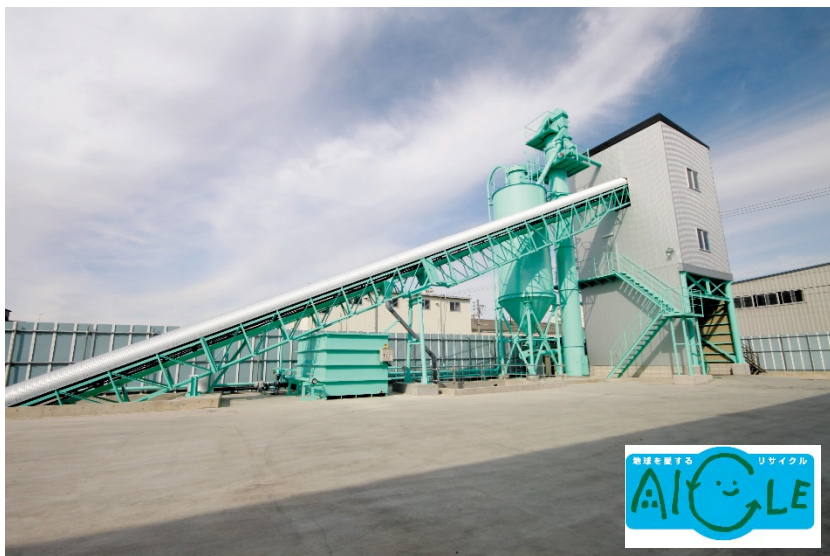
### LSS小牧プラント

場所：小牧市大字東田中大杵1341-1

製造委託先：新栄重機株式会社

製造能力/最大400m<sup>3</sup>/日

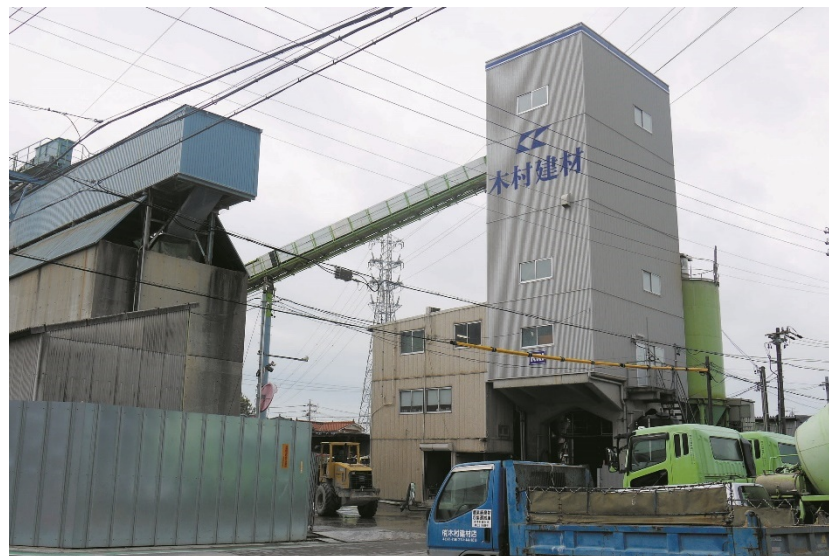
### LSS名古屋西プラント

場所：あま市中萱津稻千場11

製造委託先：有限会社木村建材店

製造能力/最大200m<sup>3</sup> /日

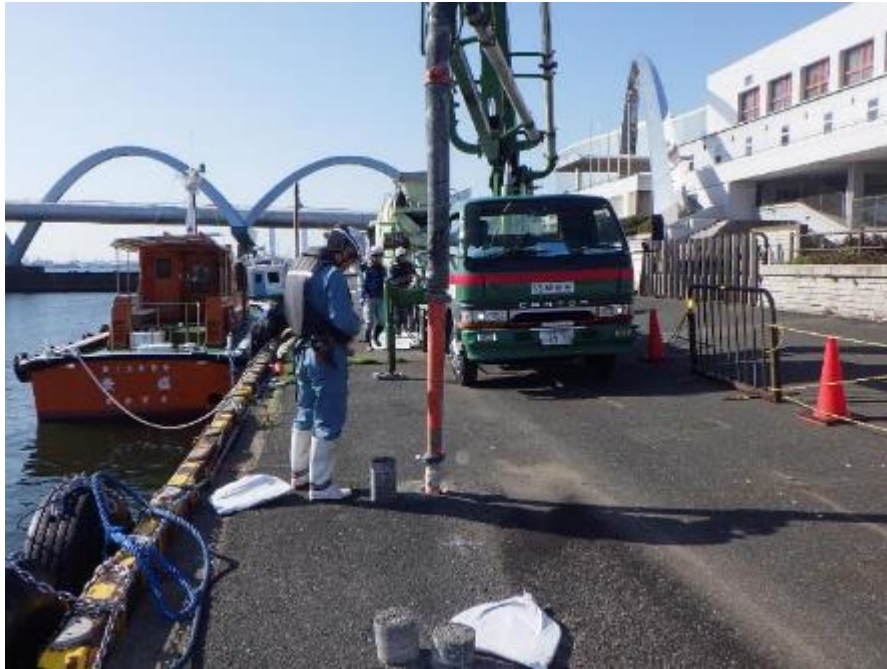
コンクリートポンプ車

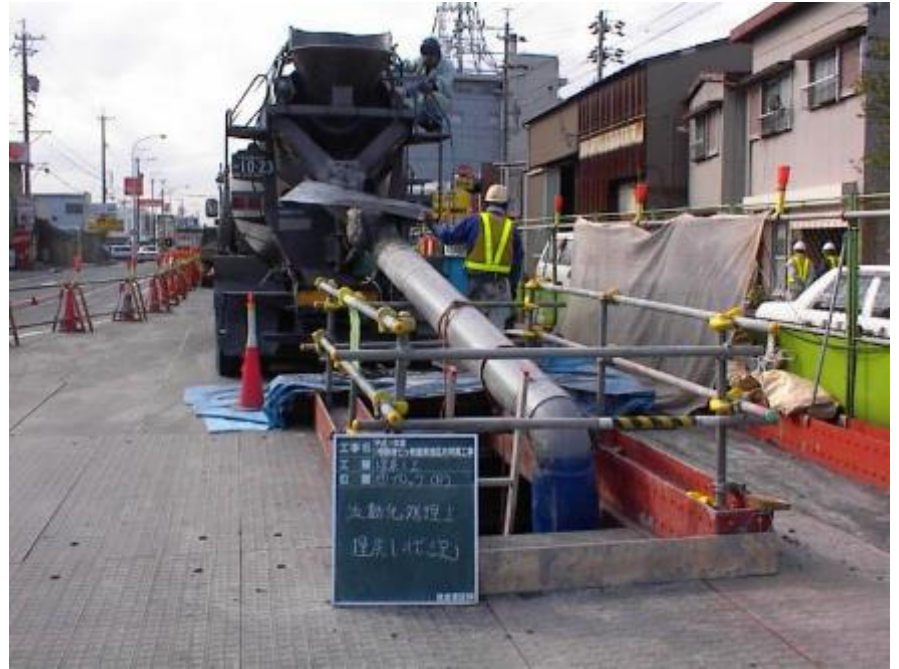
アジテーター車（運搬車）から直接

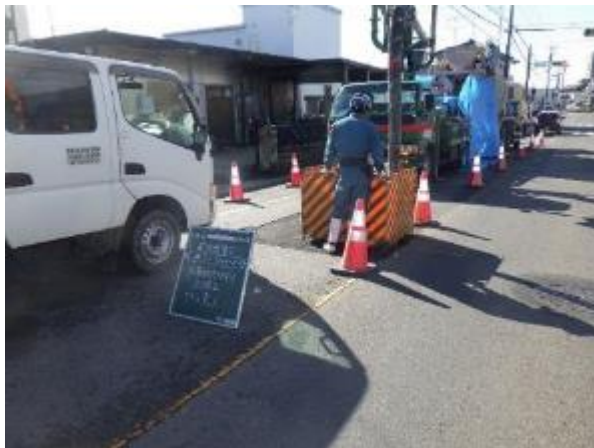
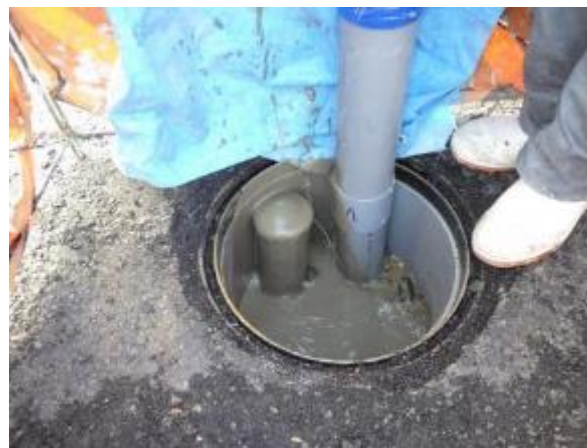
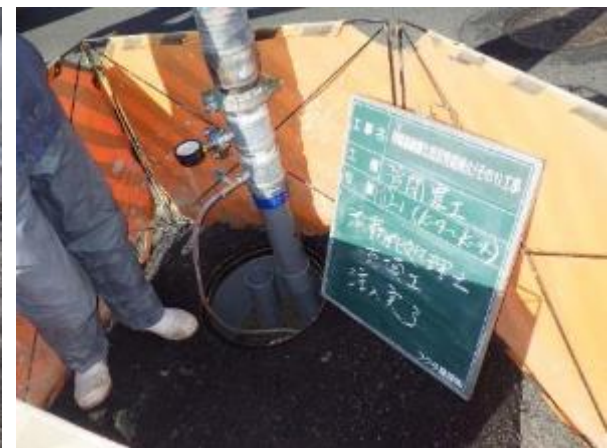
管路更新に伴い、既設管をLSSで閉塞する工事であった。流動化処理土は比重が水より重いため、管内水を押し出しLSSへの置き換えが可能である。よって、残水がある管路でも確実に充填することができた。

管閉塞工  $\phi 900\text{mm}$   $L=1053.5\text{m}$

充填状況  
(コンクリートポンプ車)

充填状況

充填完了

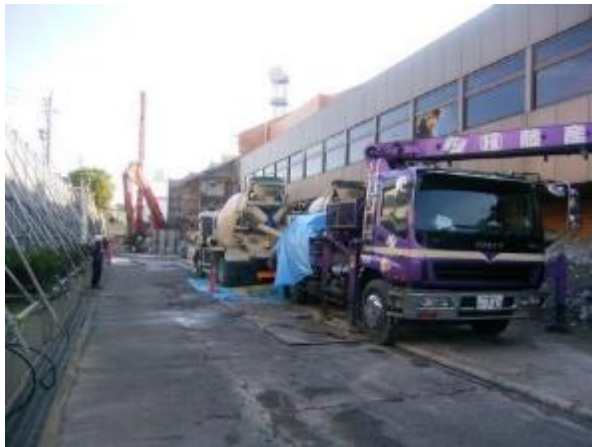
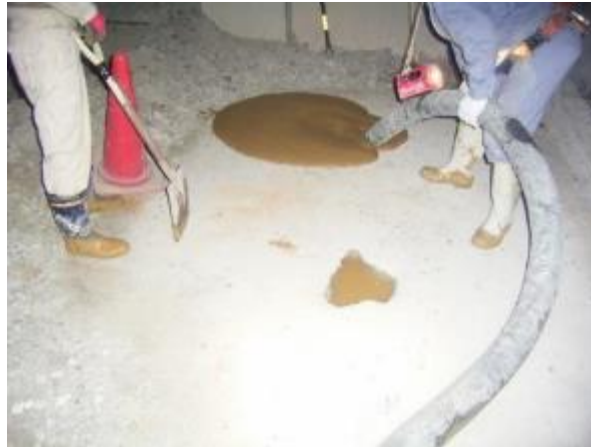
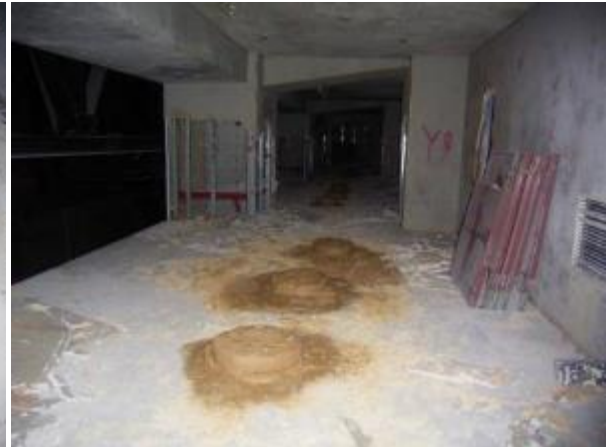
既存構造物（愛知厚生年金会館）の解体工事に伴い、地下ピットの充填工事をLSSで実施した。充填は新規で建設するマンションの地耐力が必要とされており、場所により一軸圧縮強度で、0.2、0.8、1.0N/mm<sup>2</sup>（ $\sigma_{28}$ ）以上の3配合のLSSを打ち分けて行なった。LSSは常設プラントより運搬、打設はポンプ車で解体工事と並行して実施した。全体数量約5,000m<sup>3</sup>。

充填状況（地上）

充填状況（地下ピット）

充填完了（地下ピット）

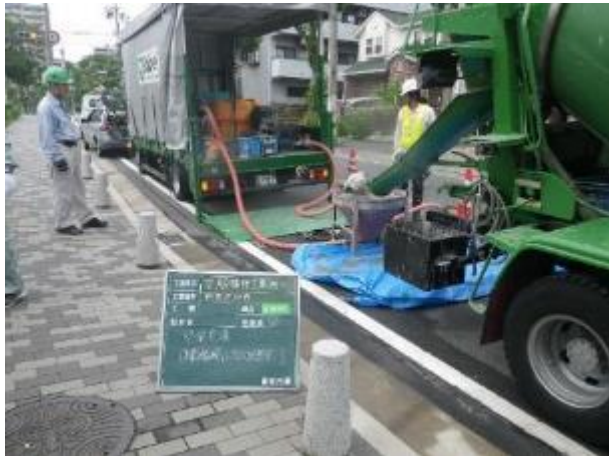
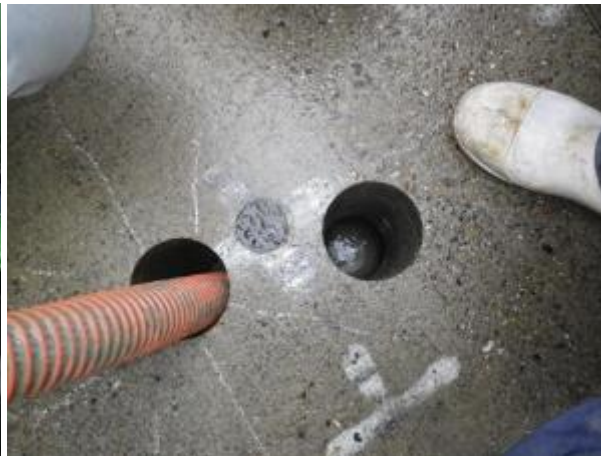
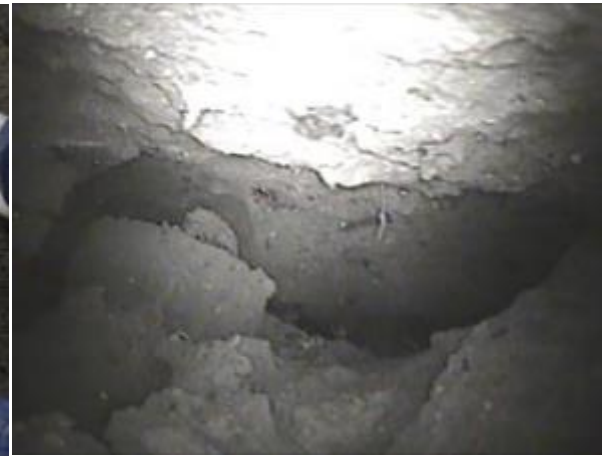
名古屋市内の道路下空洞の充填にLSSを使用した。空洞箇所は数十箇所か所で1箇所あたりの規模は $0.04 \sim 4.4\text{m}^3$ 。1本コア抜き後、開発した特殊カメラを用いて以下の工程を繰り返した。（2～4箇所/日）

- ①エア抜き孔の位置決め測量
- ②空洞内画像取得
- ③LSS充填の順で作業を実施

充填状況

空洞カメラ調査の映像

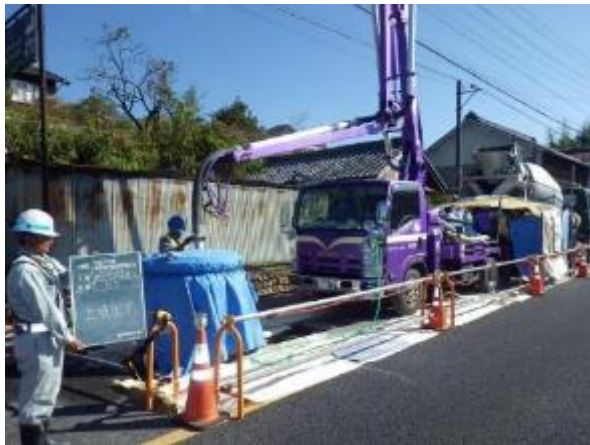
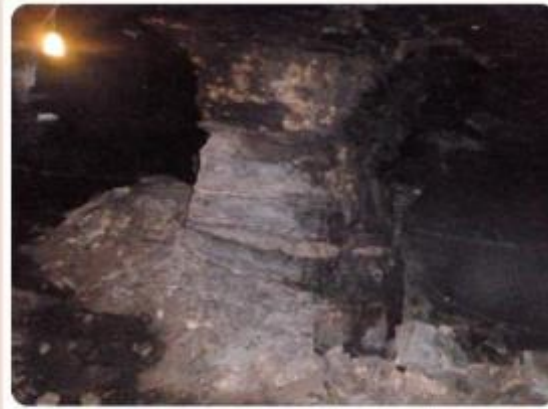
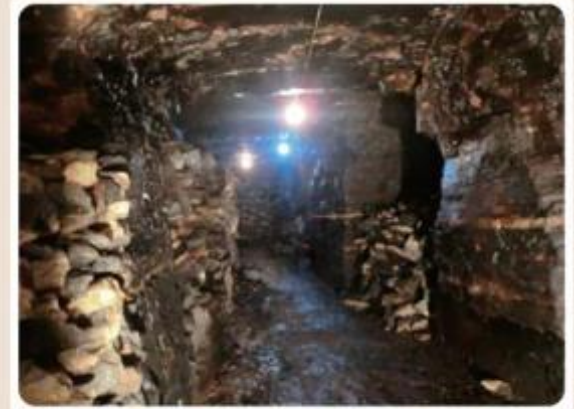
国道下に存在する亜炭鉱廃坑跡の充填を行った。常設プラントでLSSの製造を実施、製造されたLSSを生コン車で現場へ運搬してコンクリートポンプ車による充填を実施した。

廃坑は地下数mから20数mに存在しており、ほぼ水没している。不可視部分になるため、充填確認センサーを使用し、リアルタイムで充填状況を監視しながら施工を進めた。

打設状況  
(コンクリートポンプ車)

風化・劣化が進む残柱

坑内の様子

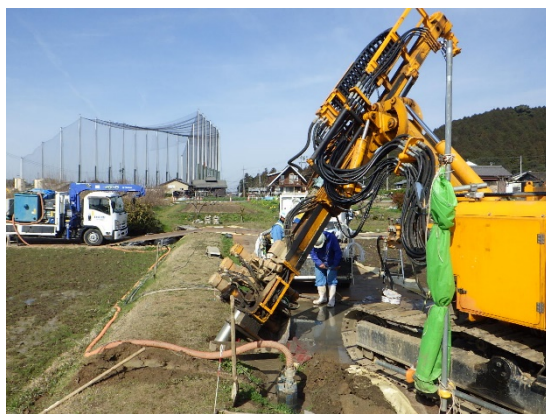
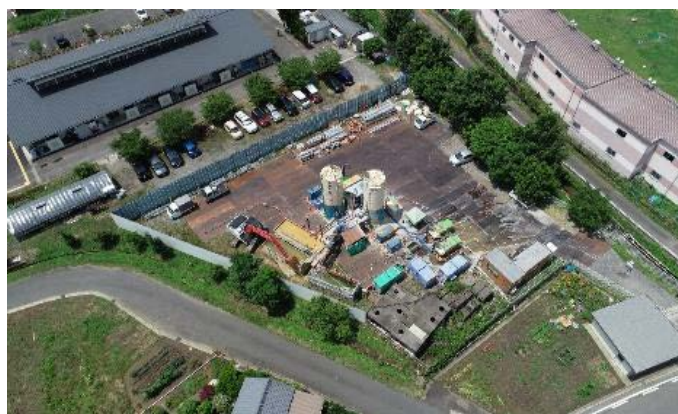
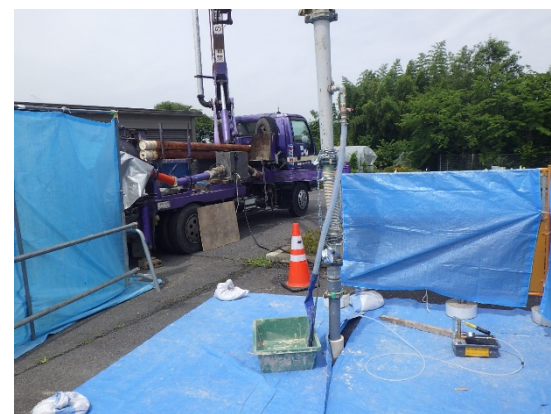
民地に存在する亜炭鉱廃坑跡の充填を行った。面的に広がっている残柱方式で採掘された廃坑の陥没予防充てん工事であった。現場設置型プラントでLSSの製造を実施、製造されたLSSを生コン車で現場へ運搬してコンクリートポンプ車による充填を実施した。

廃坑は地下数mから20数mに存在しており、ほぼ水没している。不可視部分になるため、充填確認センサーを使用し、リアルタイムで充填状況を監視しながら施工を進めた。

削孔状況（パーカッションドリル）   プラント全景（現地設置型プラント）   充填状況（コンクリートポンプ車）

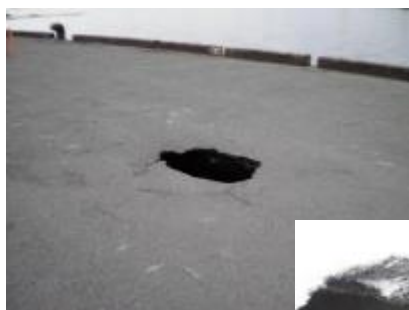
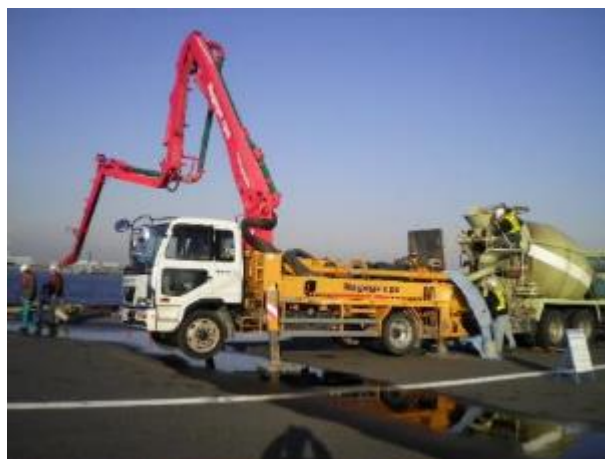
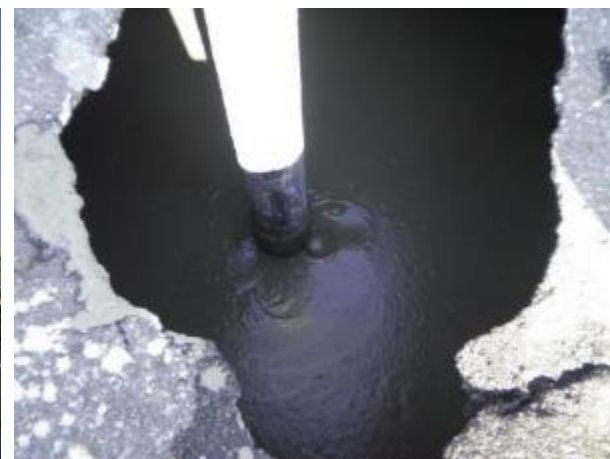
既存のセル式護岸のセルを構成している鋼矢板の不具合により背面の土砂が海へ流出して空洞が発生し、舗装面の陥没に至った。コンクリートポンプ車を利用してLSSを空洞下部より充填し路床を構築した。数量50m<sup>3</sup>。

充填前状況

充填状況

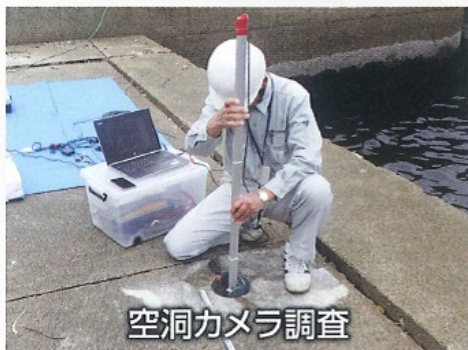
空洞カメラ調査

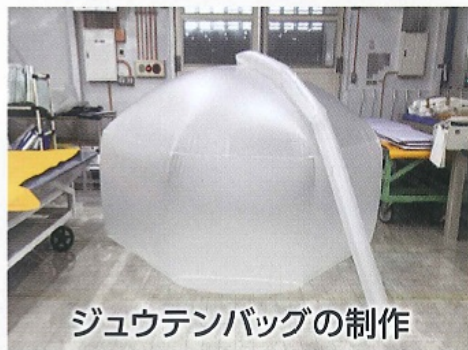
ジュウテンバッグの制作

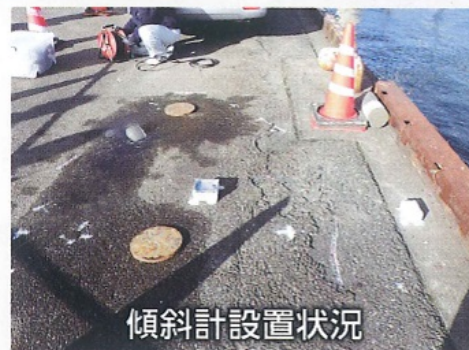
傾斜計設置状況

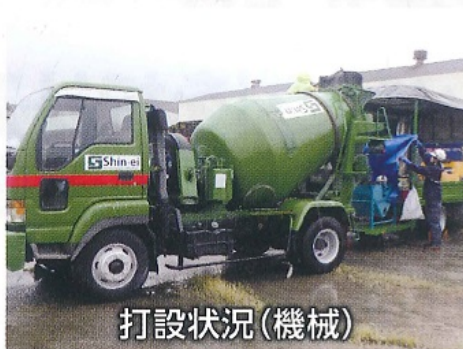
打設状況(機械)
