宮地エンジニアリング株式会社

# 橋梁の長寿命化を可能にする FRP商品の活用

FRPは維持管理のコスト削減と  
利用者の利便性向上に寄与します。

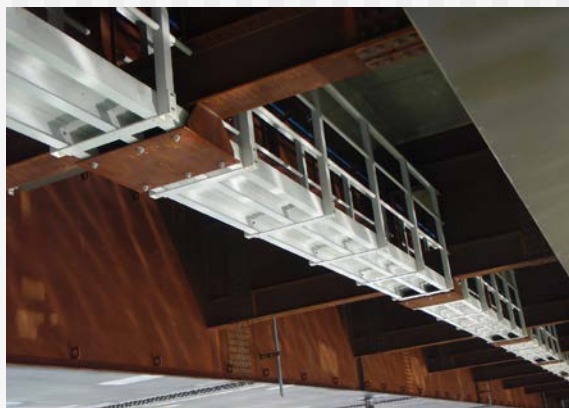
FRP検査路  
瀬戸中央橋上部工検査路(長崎県)

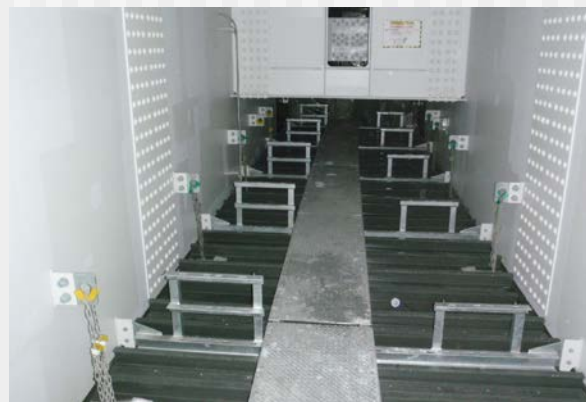
FRP飛来塩分防護板  
沖縄科学技術大学院大学2号橋

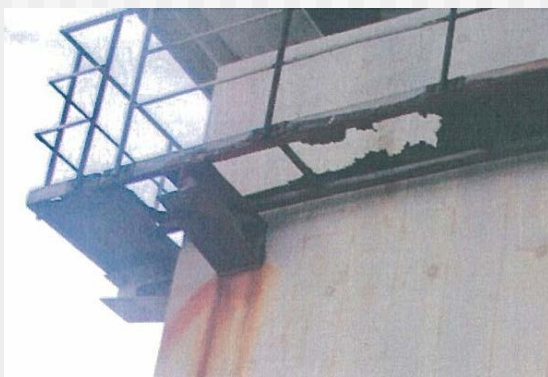
瀬底大橋(沖縄)

## 検査路の腐食

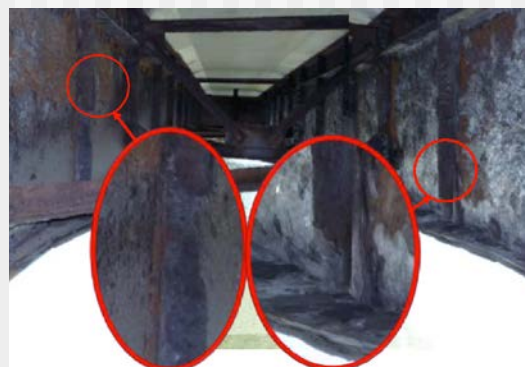
辺野喜橋(沖縄)

## 桁間の腐食

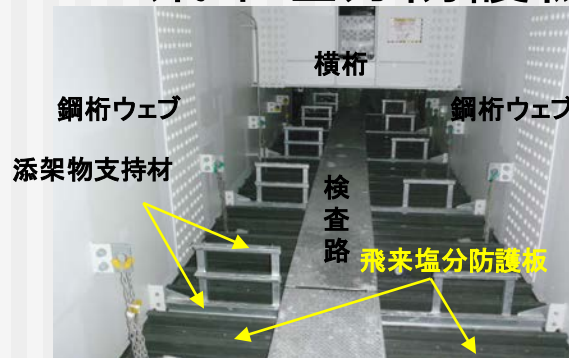
沖縄科学技術大学院大学2号橋

## FRP飛来塩分防護板

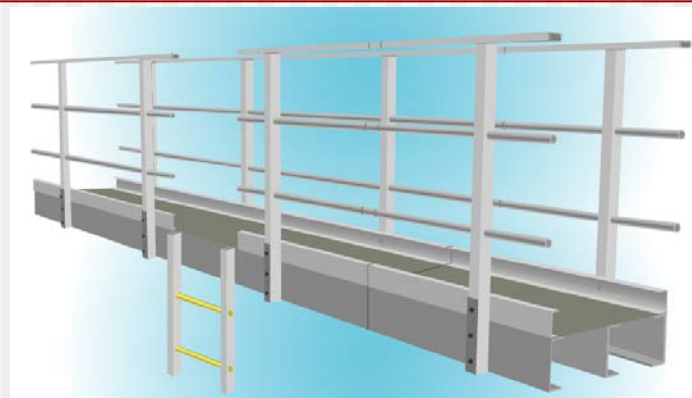
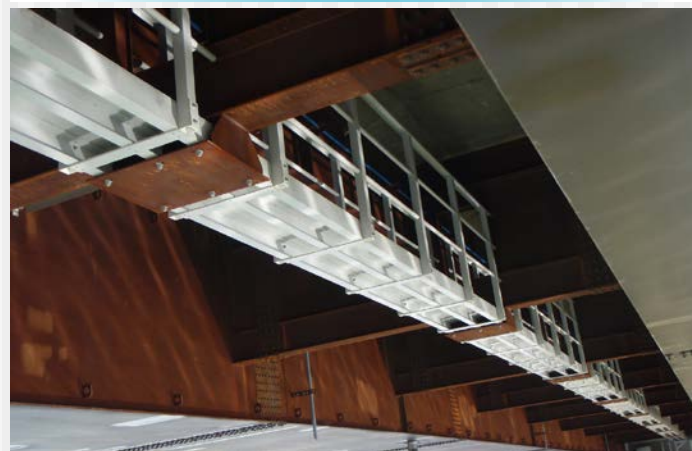
瀬戸中央橋上部工検査路(長崎県)

## ■ 軽量なため、既設構造物への後付け施工に最適

- FRP検査路は軽い  
鋼製検査路 約420kg/1台(6m)  
FRP検査路 約120kg/1台(6m)  
※ 適用スパン: ~10m以下
- 重機の進入ができない箇所でも、  
施工機械が小型化になり、人力で  
の搬入も可能
- 施工性の向上により、施工期間も  
短縮

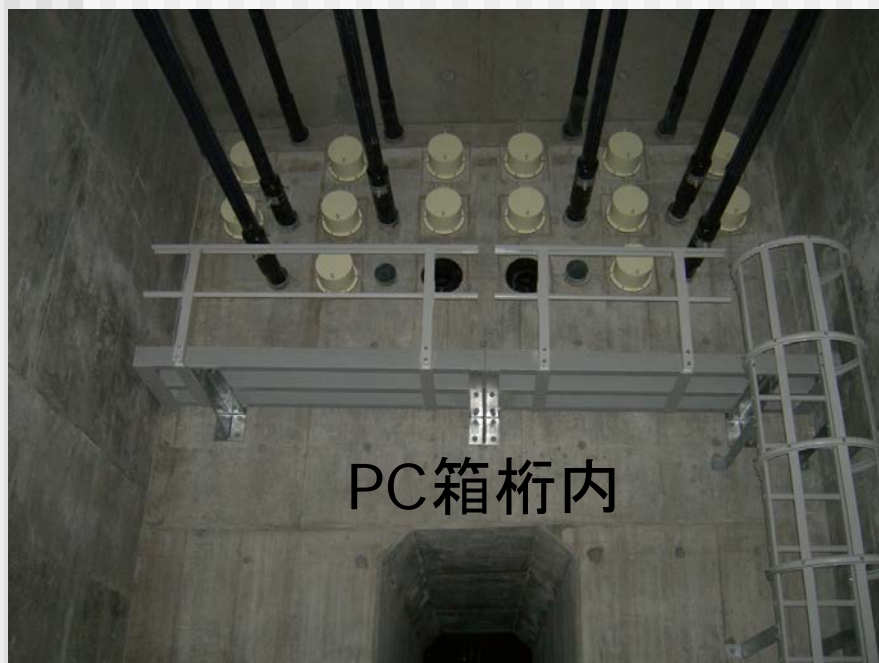
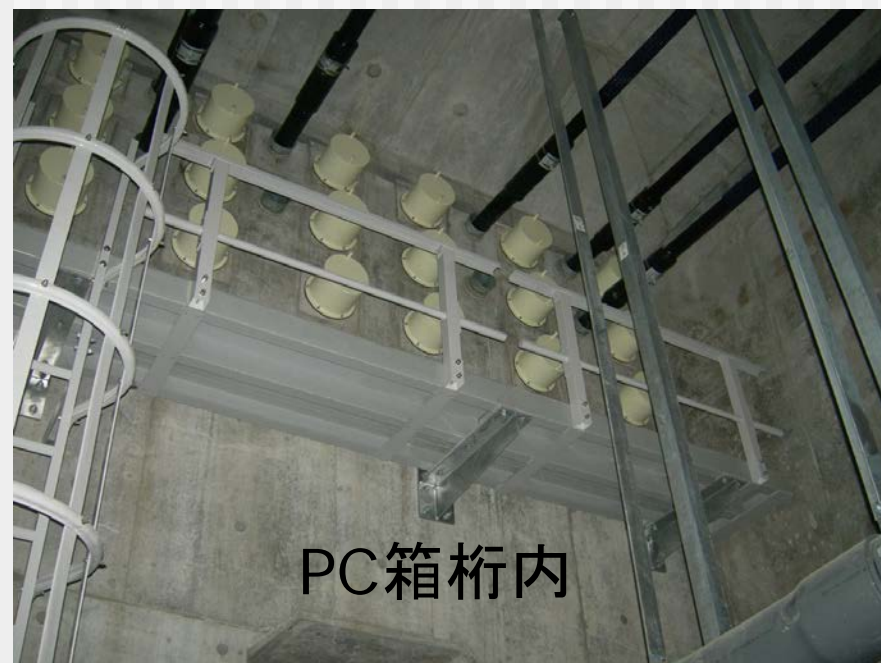
# FRP検査路(4)

- 軽量なため、既設構造物への後付け施工に最適

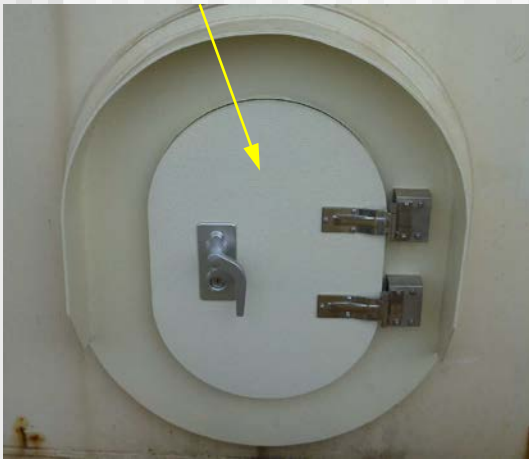
軽量のため、手作業による交換が可能

ヒンジ式マンホール蓋  
(取替工事:白鳥大橋)

- 軽量のため、開閉作業が容易で万一挟まれても安全
- 軽量のため、マンホールの大型化による維持管理性が向上
- 耐食性が高く、さびついて動かなくなることはない

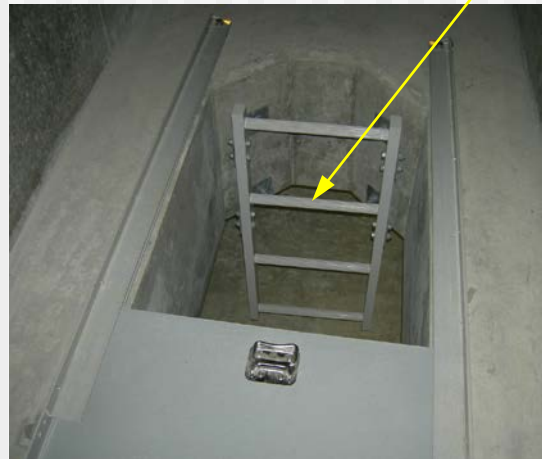
軽量のため、開口形状の大型化が可能

FRP点検孔蓋・梯子

NEXCO中日本 新東名 谷津川橋(PC橋)
