NETIS登録 KT-120003-A

**セラミック金属補修特殊パテ材による  
鋼材減肉部・孔食部補修工法**

**ラストツフ(E)1100シリーズ**

**株式会社 アクセス**

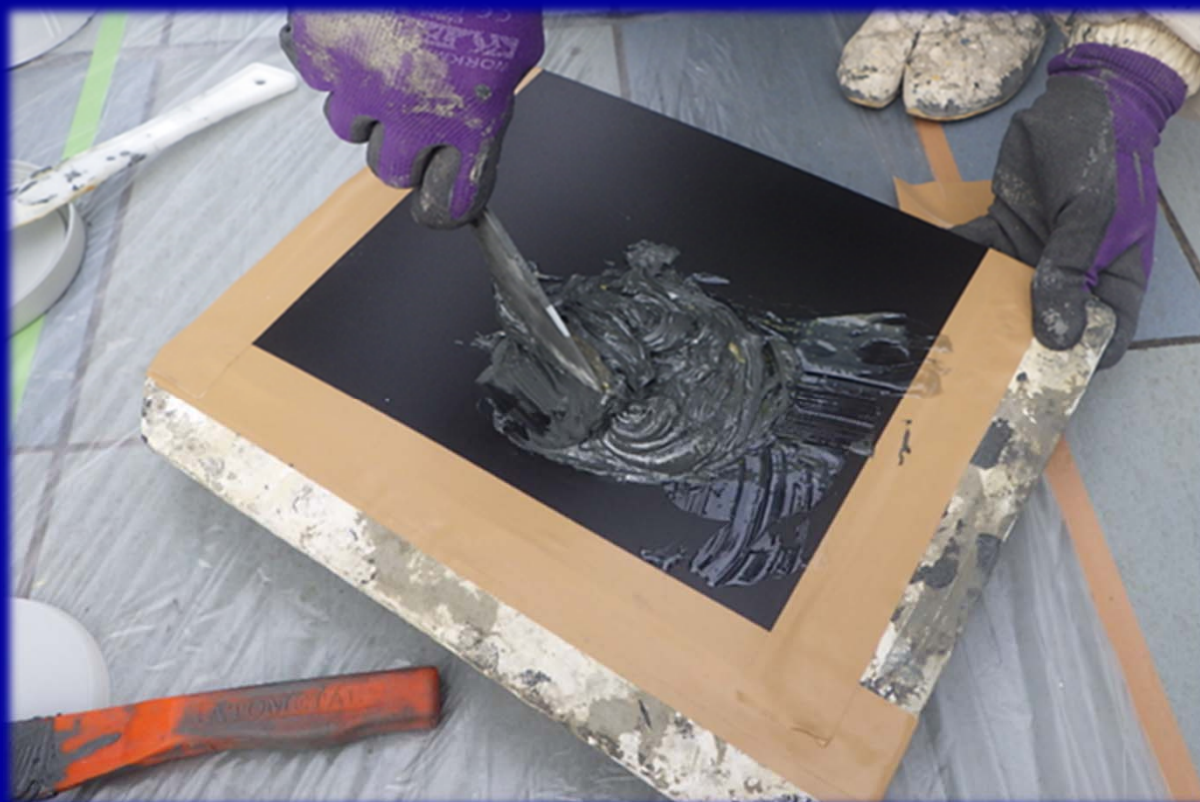
## 金属粉末・セラミック・特殊ポリマーによる 次世代の金属補修パテ

常温硬化型  
パテ主材と硬化材を  
混ぜるだけ

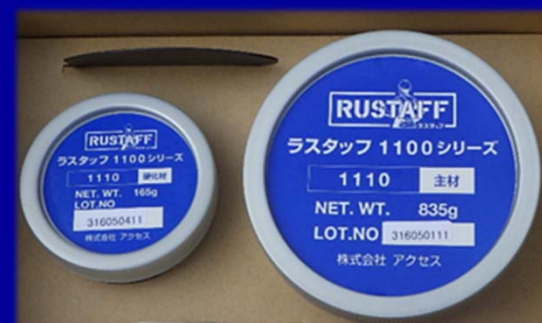
## 施工方法／ケレン状況

### 下地処理が重要

素地調整は2種ケレン以上(1種ケレン推奨)

※適切な錆の除去が、延命のポイント

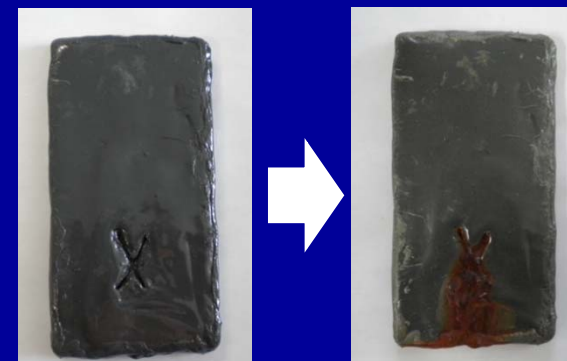
試験前

24,000時間後

(JIS K 5600-7-1に準拠して実施)

- 24,000時間JIS塩水噴霧試験で腐食なし

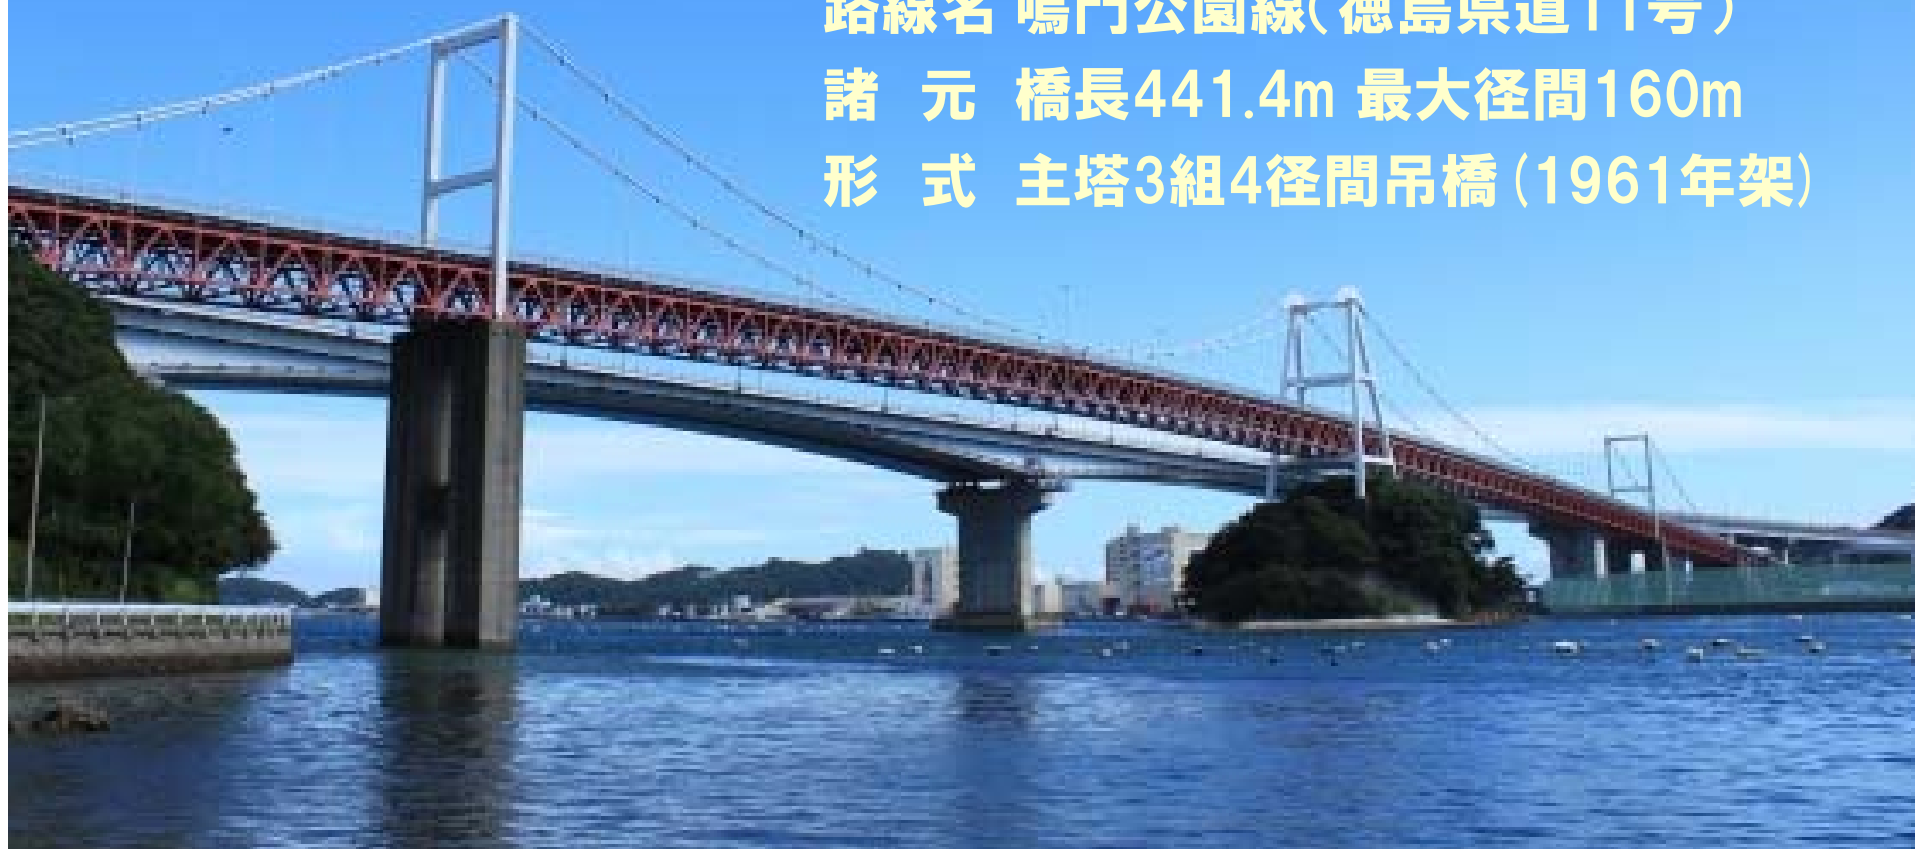
## 海上橋梁の鋼材減肉補修

橋梁名 小鳴門橋

諸元 橋長441.4m 最大径間160m

形式 主塔3組4径間吊橋(1961年架)

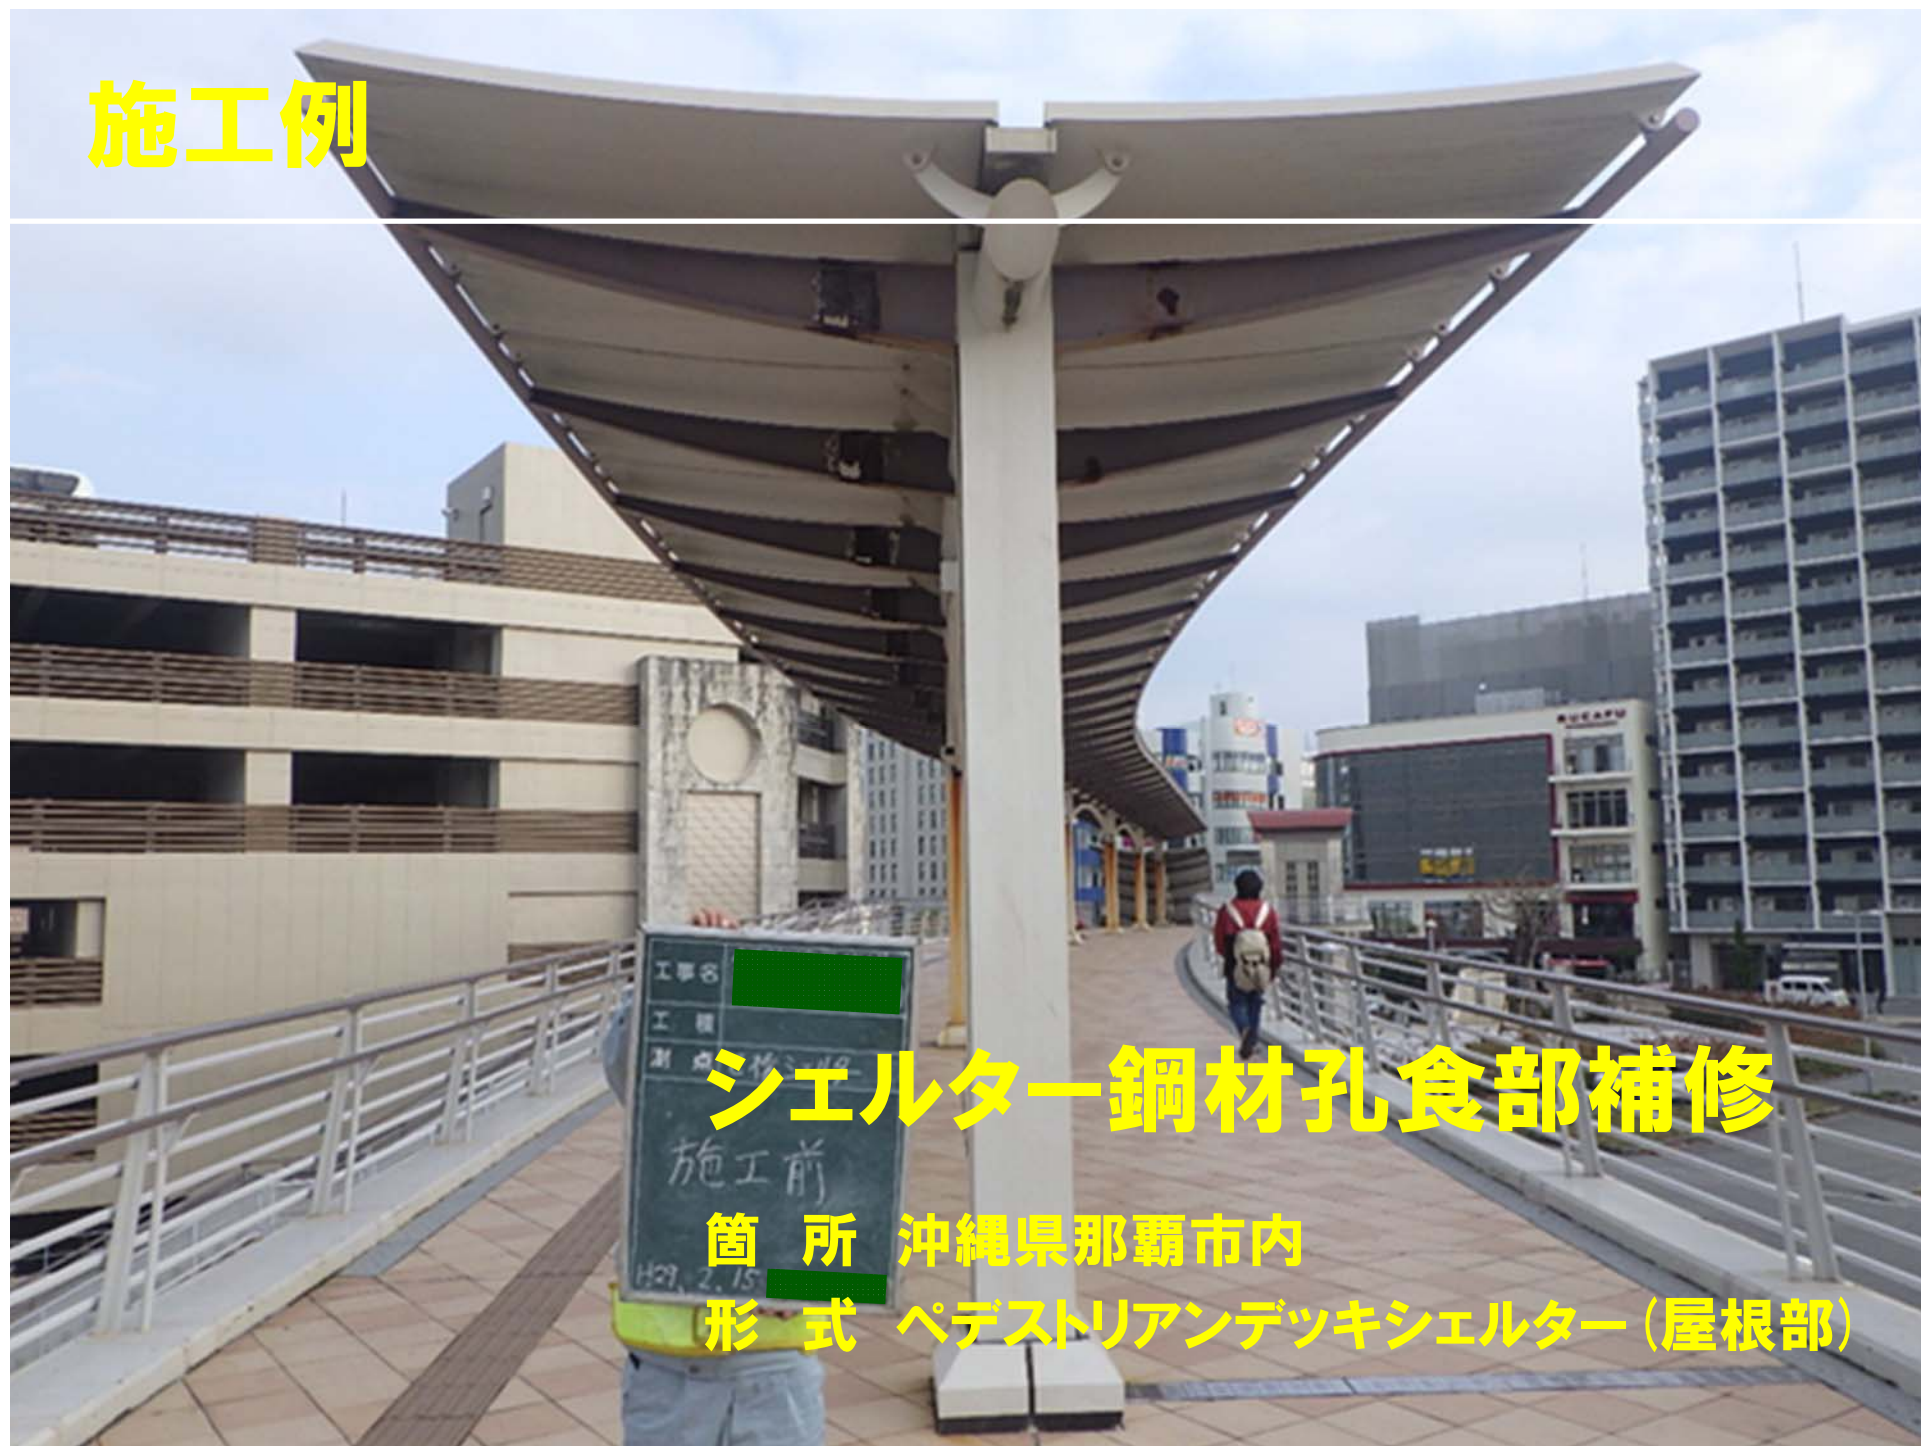
## シェルター鋼材孔食部補修

形式 ペデストリアンデッキシェルター（屋根部）

工事名 [REDACTED]  
工種 [REDACTED]  
現場 修繕  
施工前  
H29.2.15

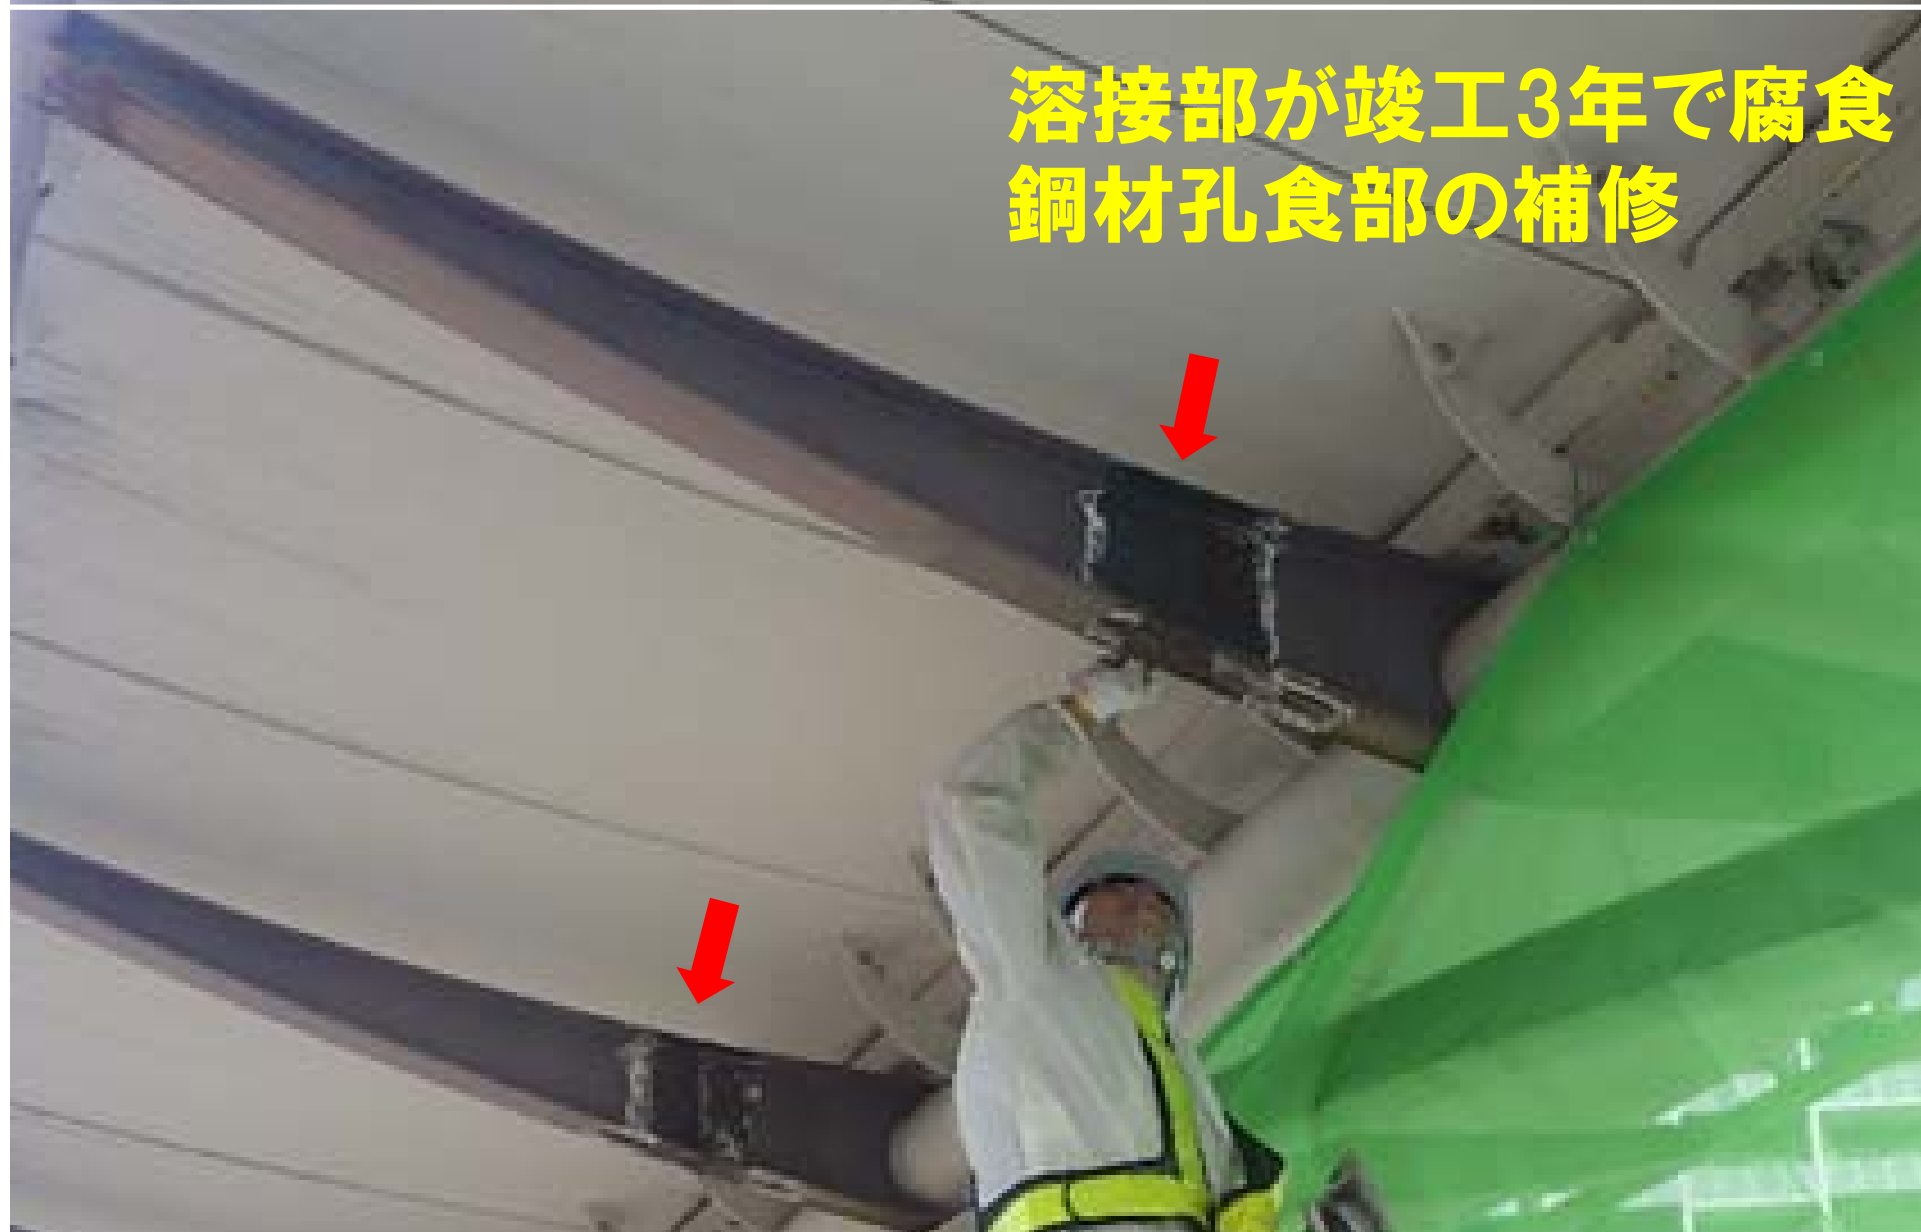
溶接部が竣工3年で腐食  
鋼材孔食部の補修

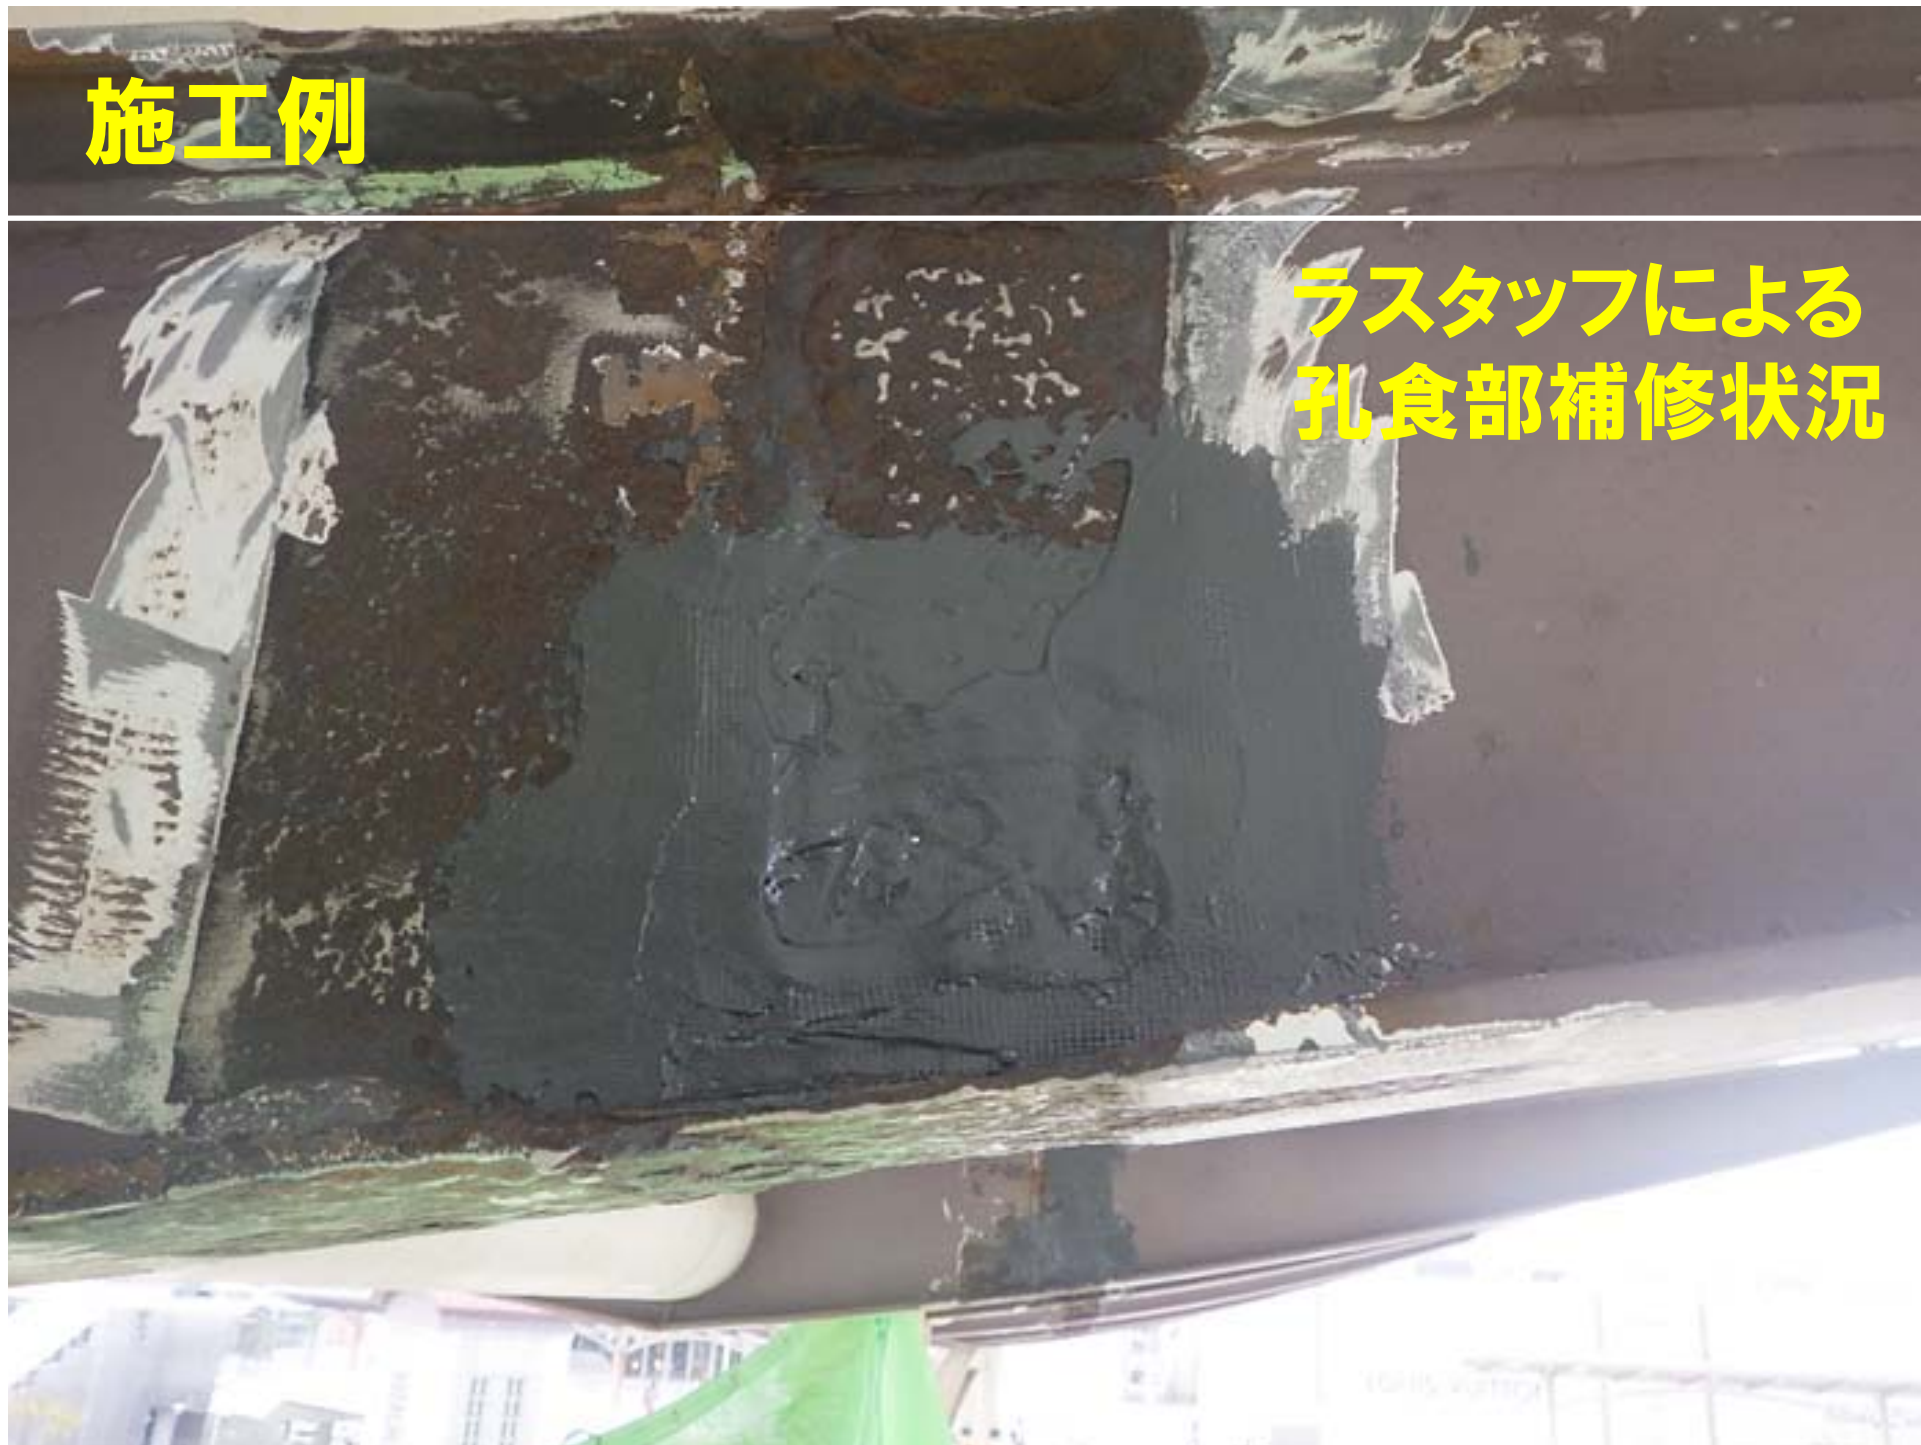
ラスタッフによる  
孔食部補修状況

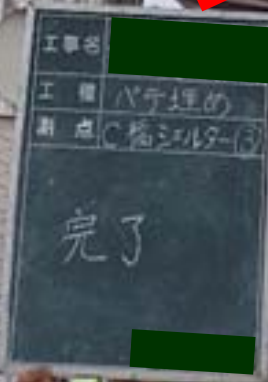
常温硬化型で短時間で補修  
高接着力かつ硬化後は  
サンダー等での成形後、上塗り塗装
